対策箇所図 名張小学校

対策箇所図 蔵持小学校

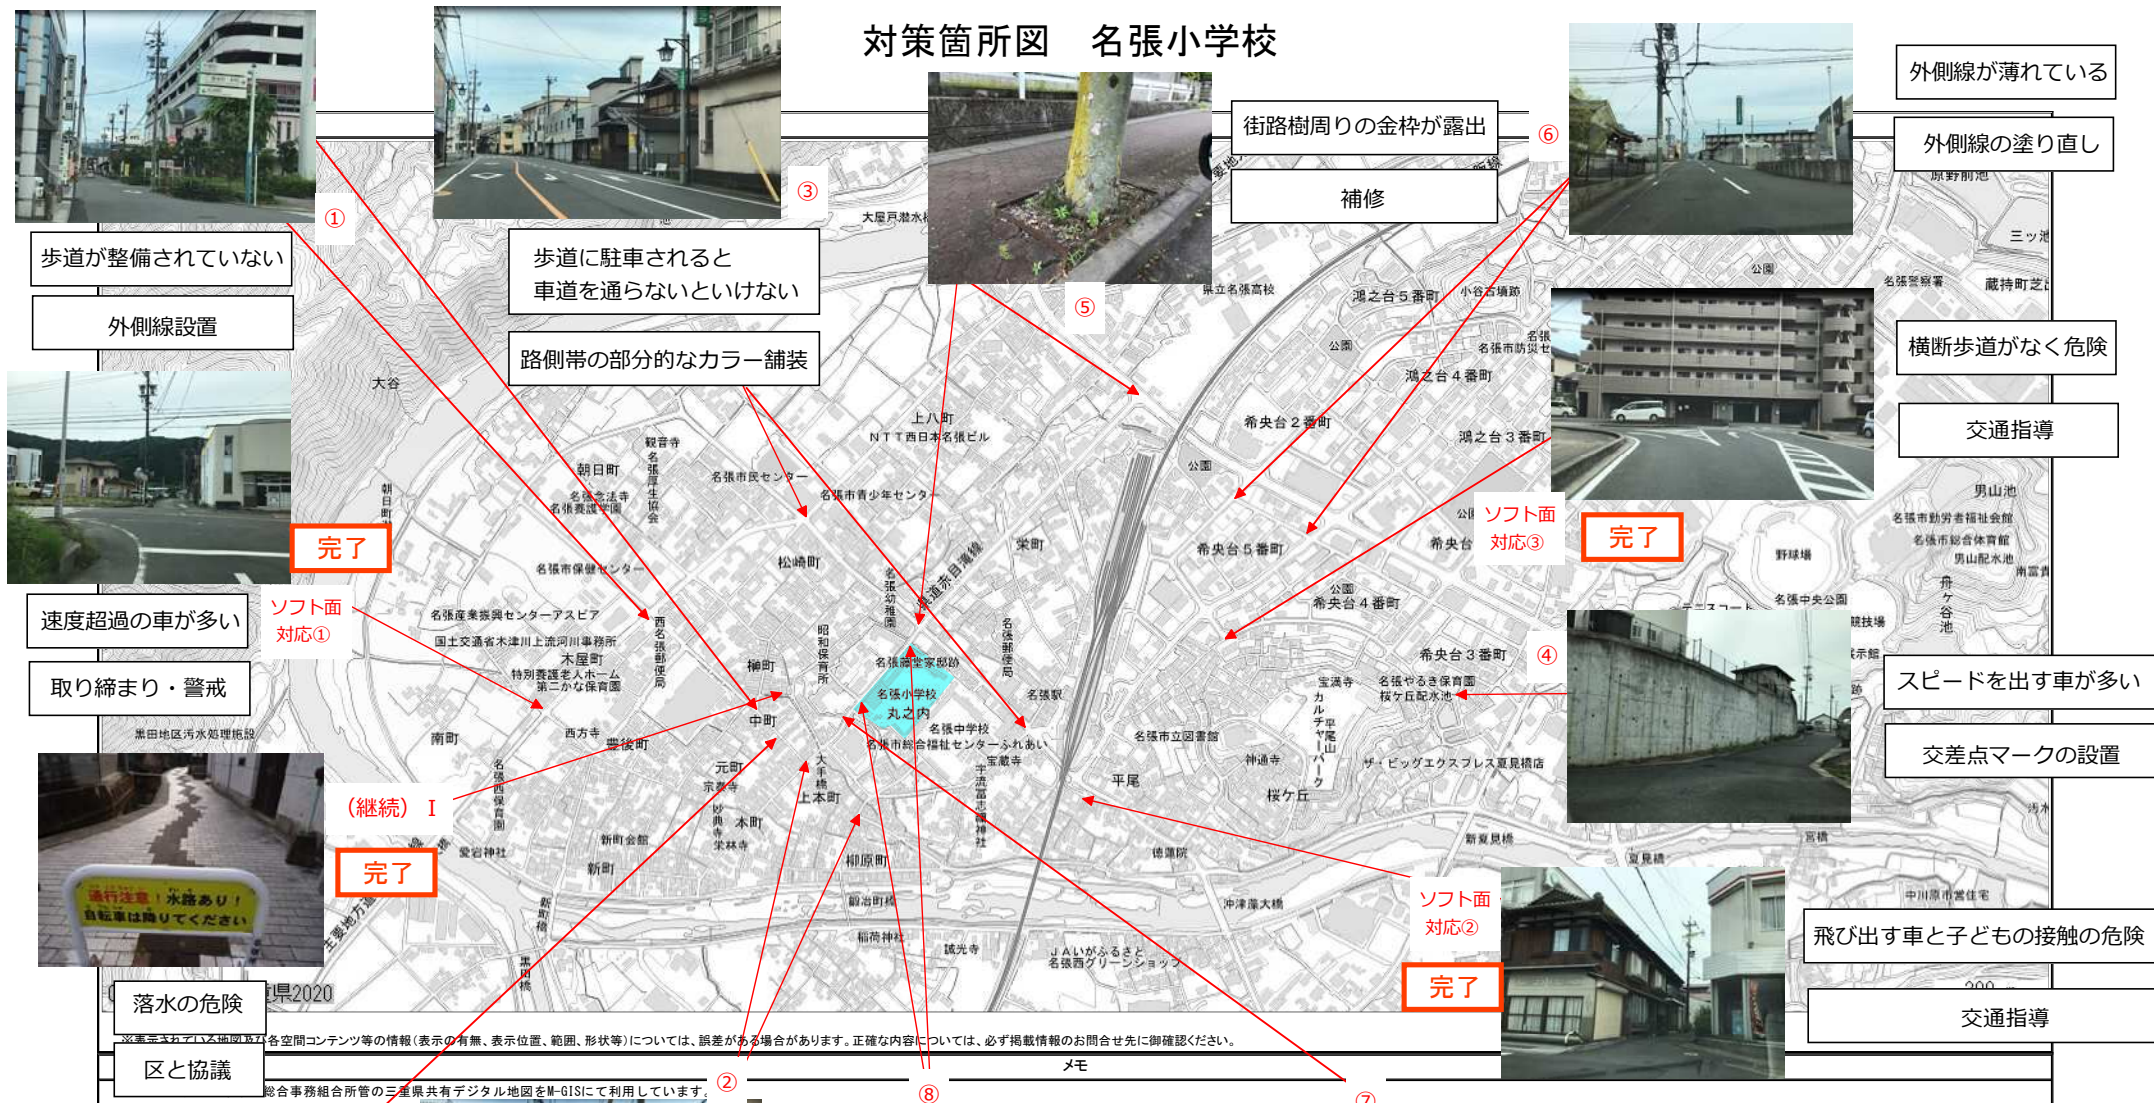
落水の危険
区と協議

横断歩道がなく、横断が危険
・交通指導
・ストップマークの設置

車両通行可となり、交通量が増えスピードを出す車も多い
地域で検討

街路樹により歩道ブロックが浮いている
街路樹を根切りし、補修

抜け道で車両の通行がある
外側線の塗り直し

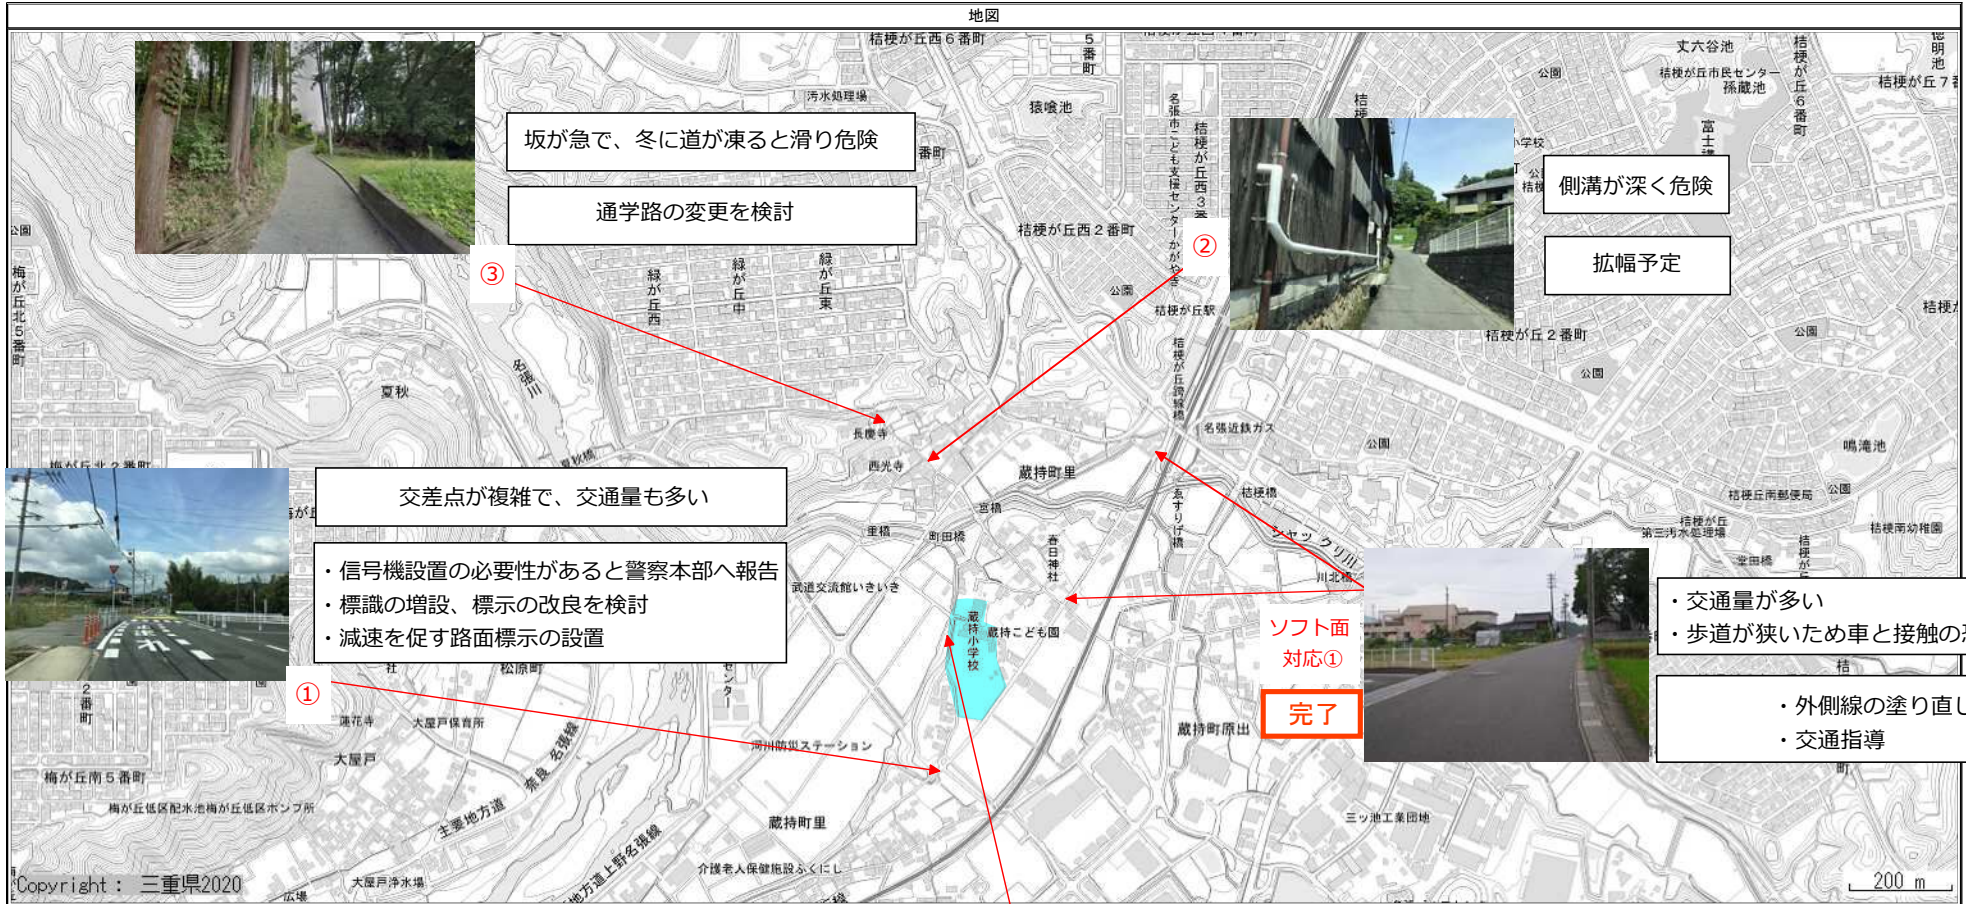
- ・交通量が多い
- ・歩道が狭いため車と接触の恐れあり
- ・市道赤坂夏秋橋線開通
- ・交通指導

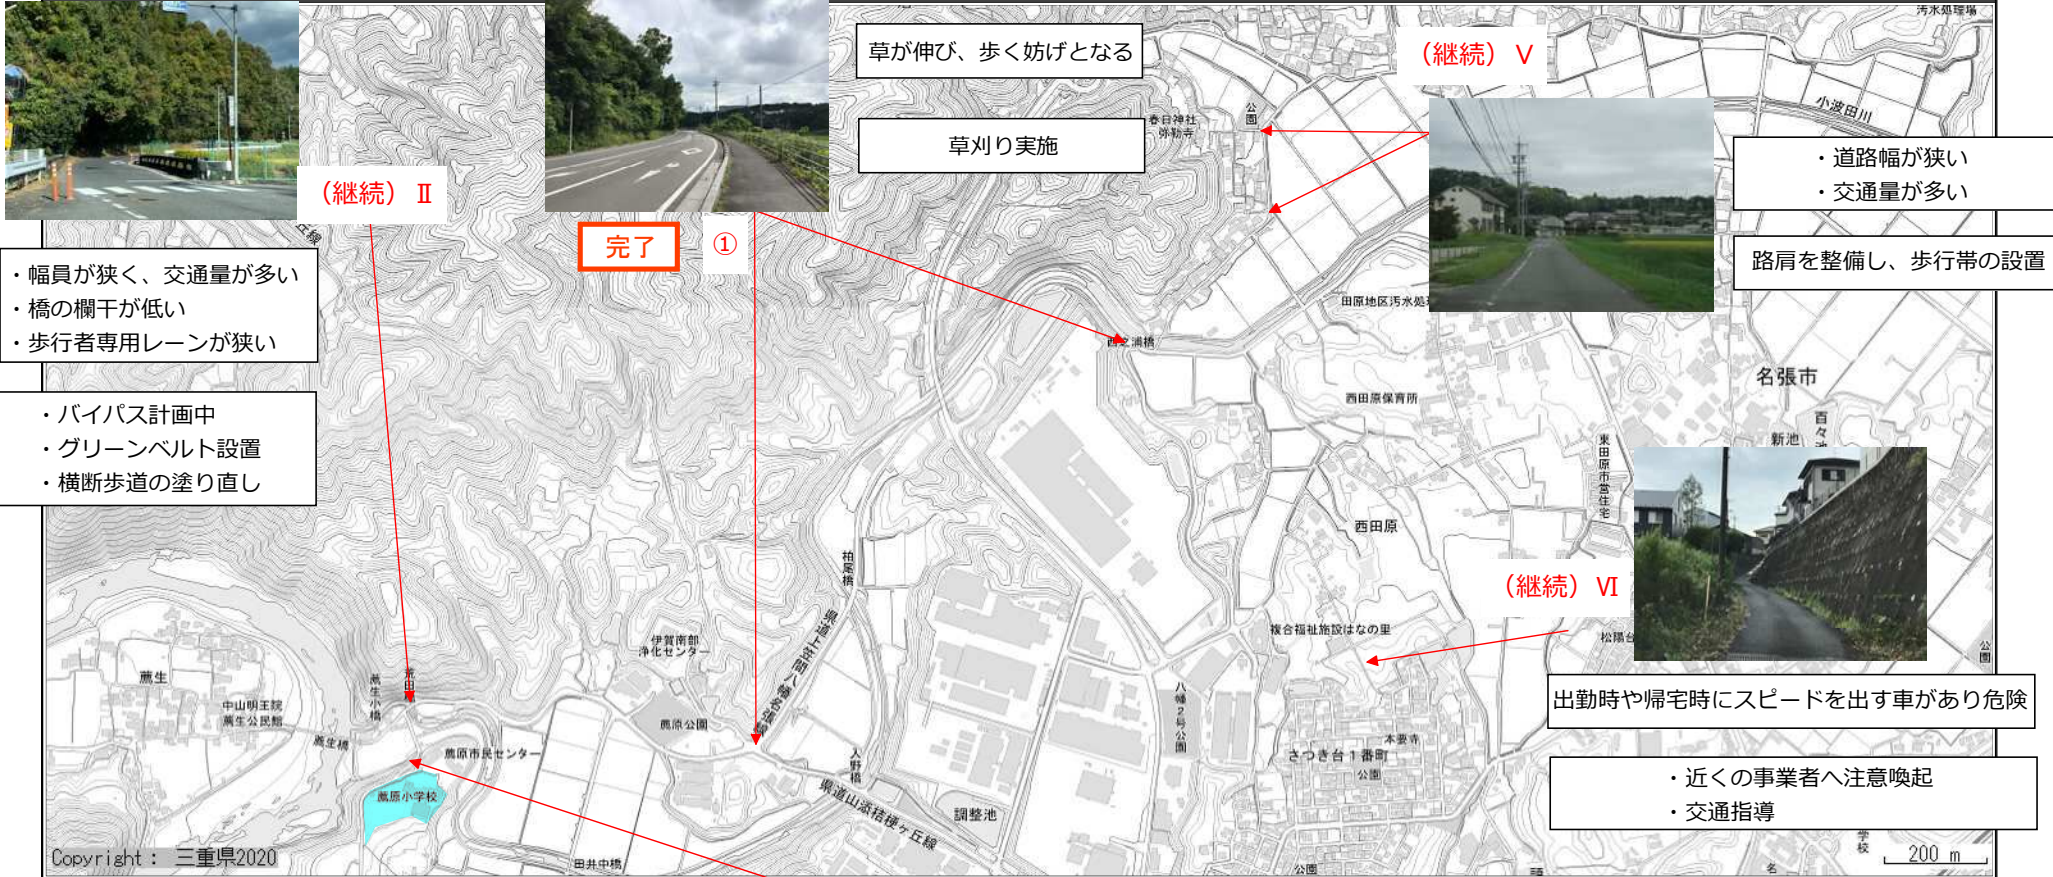
対策箇所図 薦原小学校 (2/2)

草が伸び、歩く妨げとなる

・道路幅が狭い
・交通量が多い

・幅員が狭く、交通量が多い
・橋の欄干が低い
・歩行者専用レーンが狭い

出勤時や帰宅時にスピードを出す車があり危険

道幅が広くなり、スピードを出す車が増えた

草刈り実施

路肩を整備し、歩行帯の設置

・バイパス計画
・グリーンベルト設置
・横断歩道の塗り直し

・近くの事業者へ注意喚起
・交通指導

・ガードレールの設置
・飛び出し坊やの設置

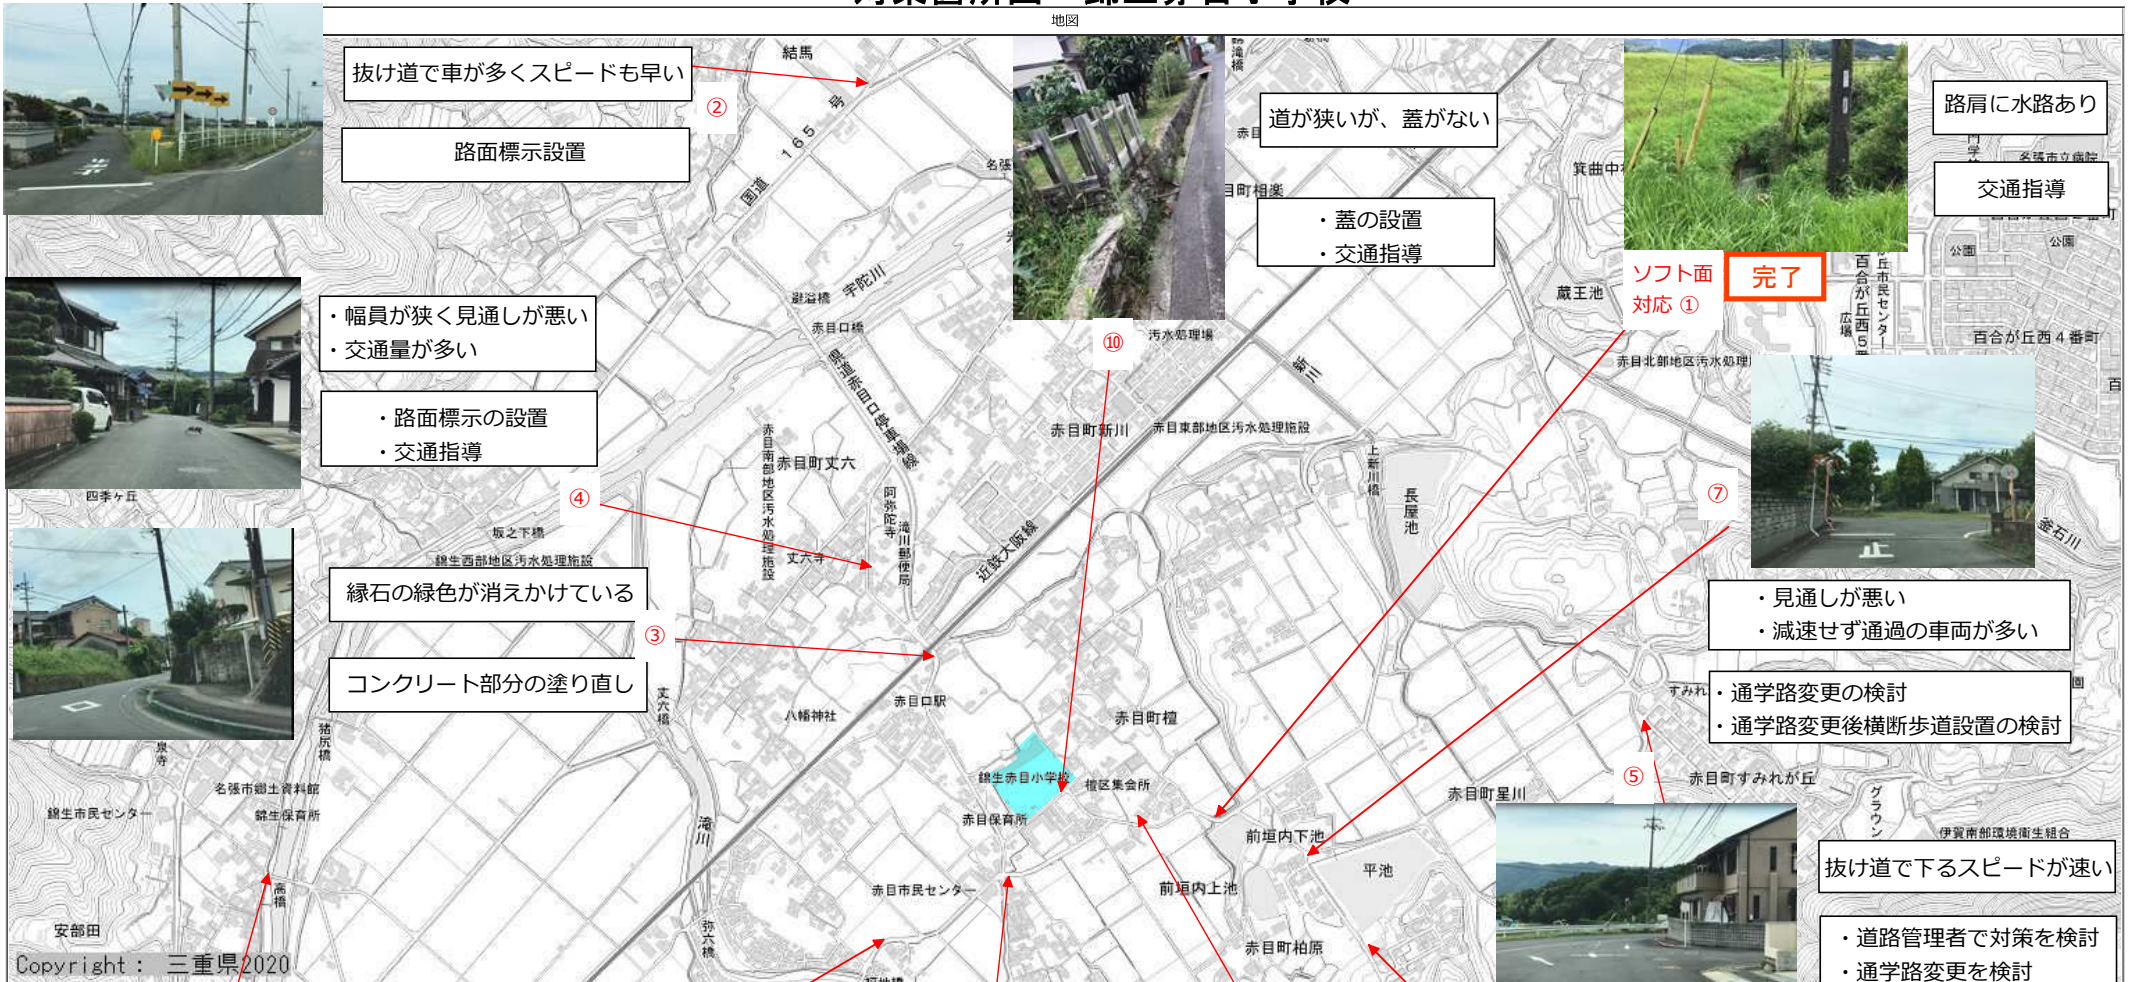
対策箇所図 錦生赤目小学校

② 抜け道で車が多くスピードも早い
路面標示設置

⑩ 道が狭いが、蓋がない
・蓋の設置
・交通指導

⑦ 路肩に水路あり
交通指導

④ ・幅員が狭く見通しが悪い
・交通量が多い
・路面標示の設置
・交通指導

③ 縁石の緑色が消かかっている
コンクリート部分の塗り直し

⑤ ・見通しが悪い
・減速せず通過の車両が多い
・通学路変更の検討
・通学路変更後横断歩道設置の検討

⑥ 抜け道で下るスピードが速い
・道路管理者で対策を検討
・通学路変更を検討

カーブミラーが曇り見えにくい
カーブミラーの交換

・カーブのため見通しが悪い
・付近道路の駐車車両あり
・ガードレールの交換
・崩れている斜面の補修

見通しが悪い
・一時停止標示の塗り直し
・路側帯の塗り直し

幅員が狭く歩行者が危険
・グリーンベルトの設置
・交通指導

スピードを出す車が多い
外側線の塗り直し
上段・・・通学路の状況・危険の内容
下段・・・対策内容

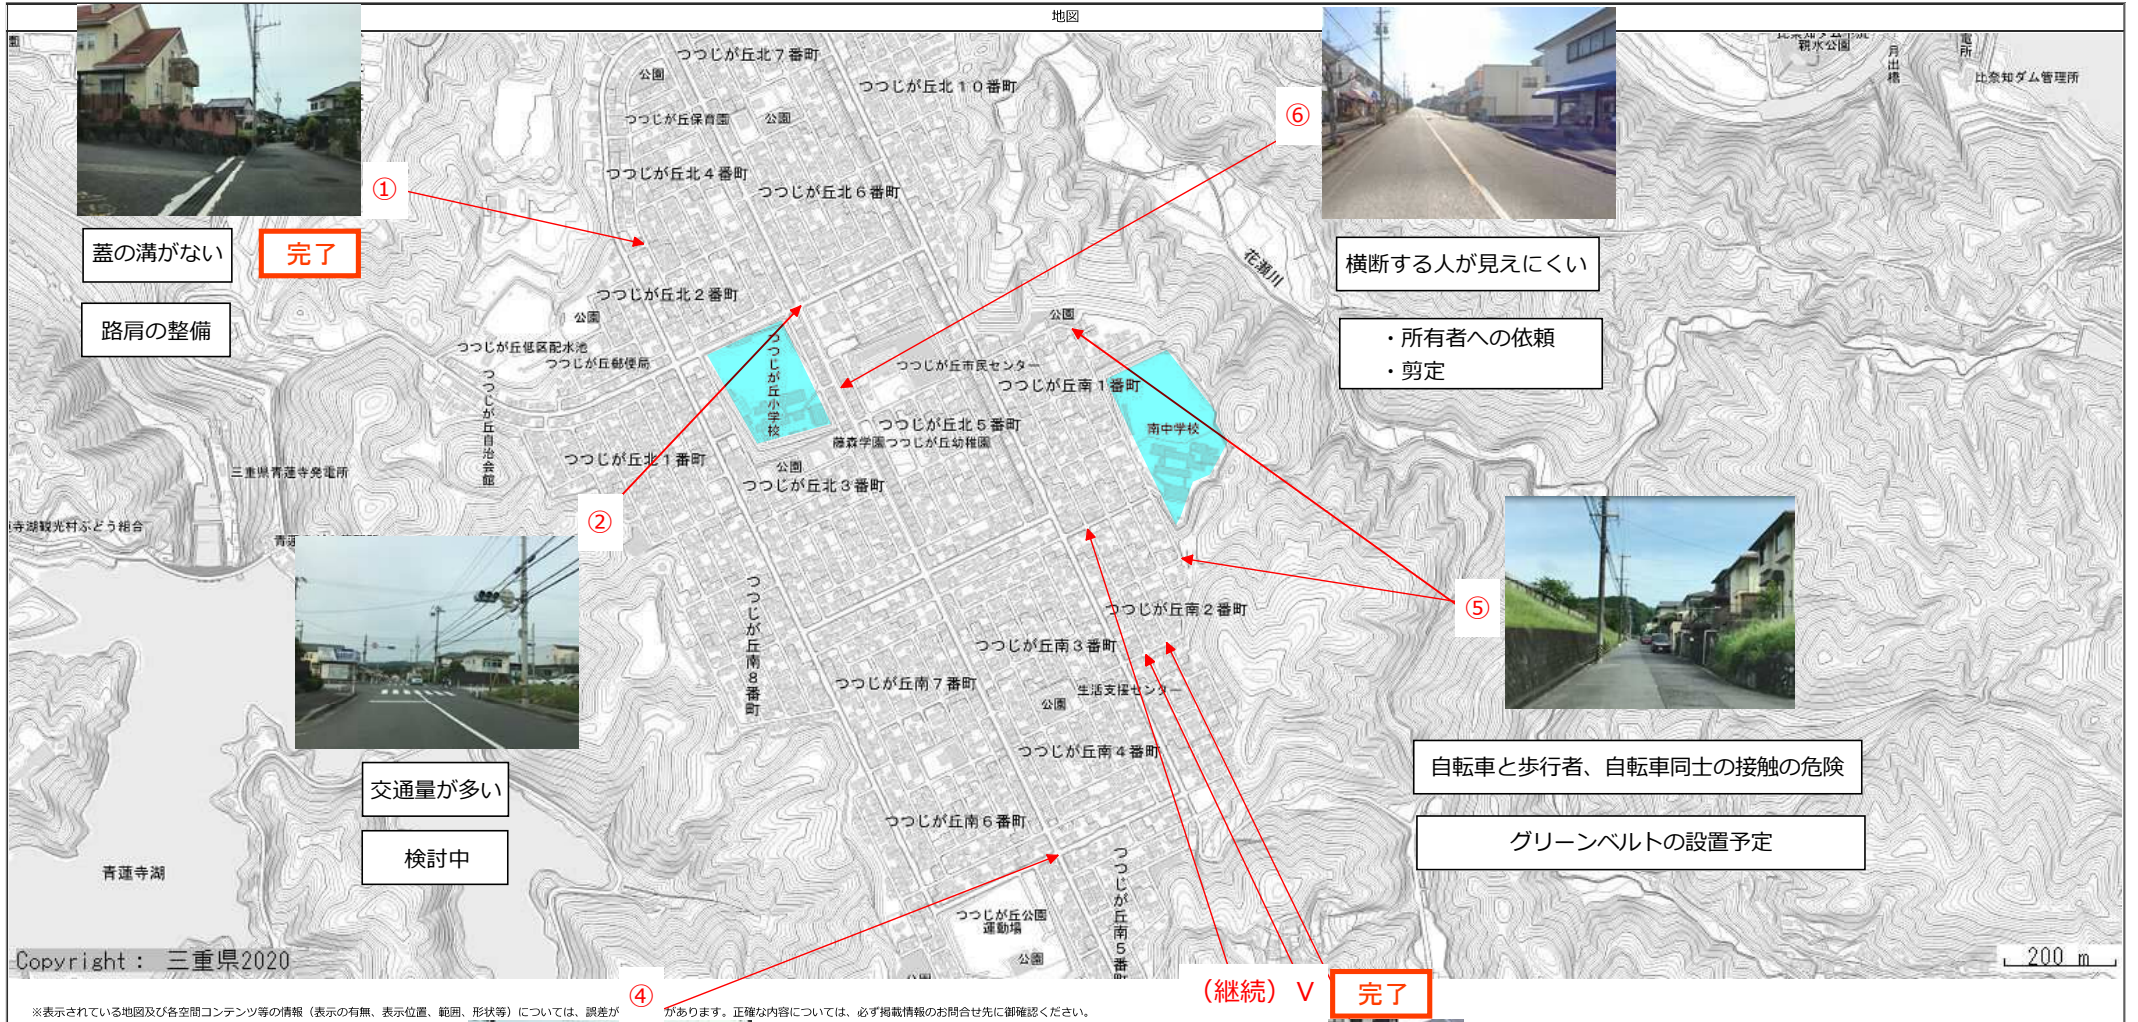
対策箇所図 つつじが丘小学校・南中学校 (2/2)

一時停止をしない車がある

大通りからの車が多く危険

看板の設置検討

- ・交通指導
- ・止まれシールの設置

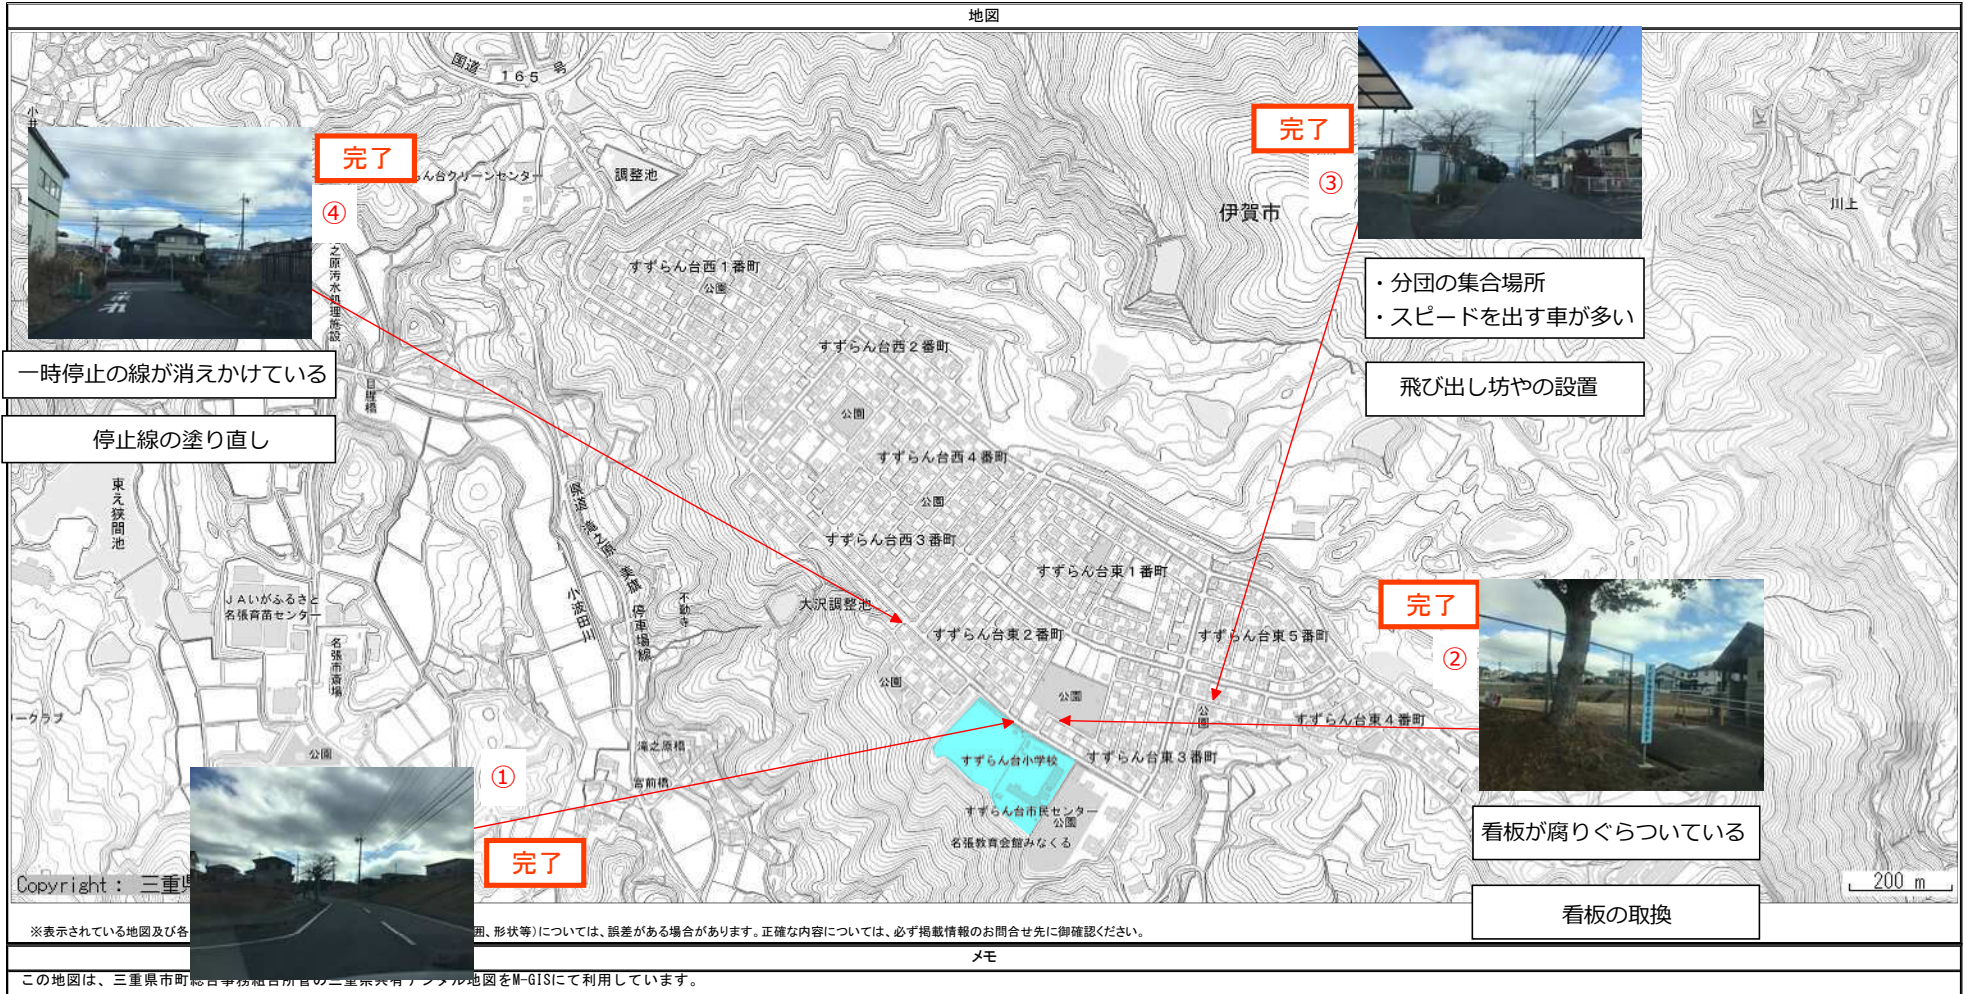
対策箇所図 すずらん台小学校

一時停止の線が消えかけている

- ・分団の集合場所
- ・スピードを出す車が多い

看板が腐りぐらついている

少しカーブになっており、上ってくる車のスピードがそのままの時がある

停止線の塗り直し

飛び出し坊やの設置

看板の取換

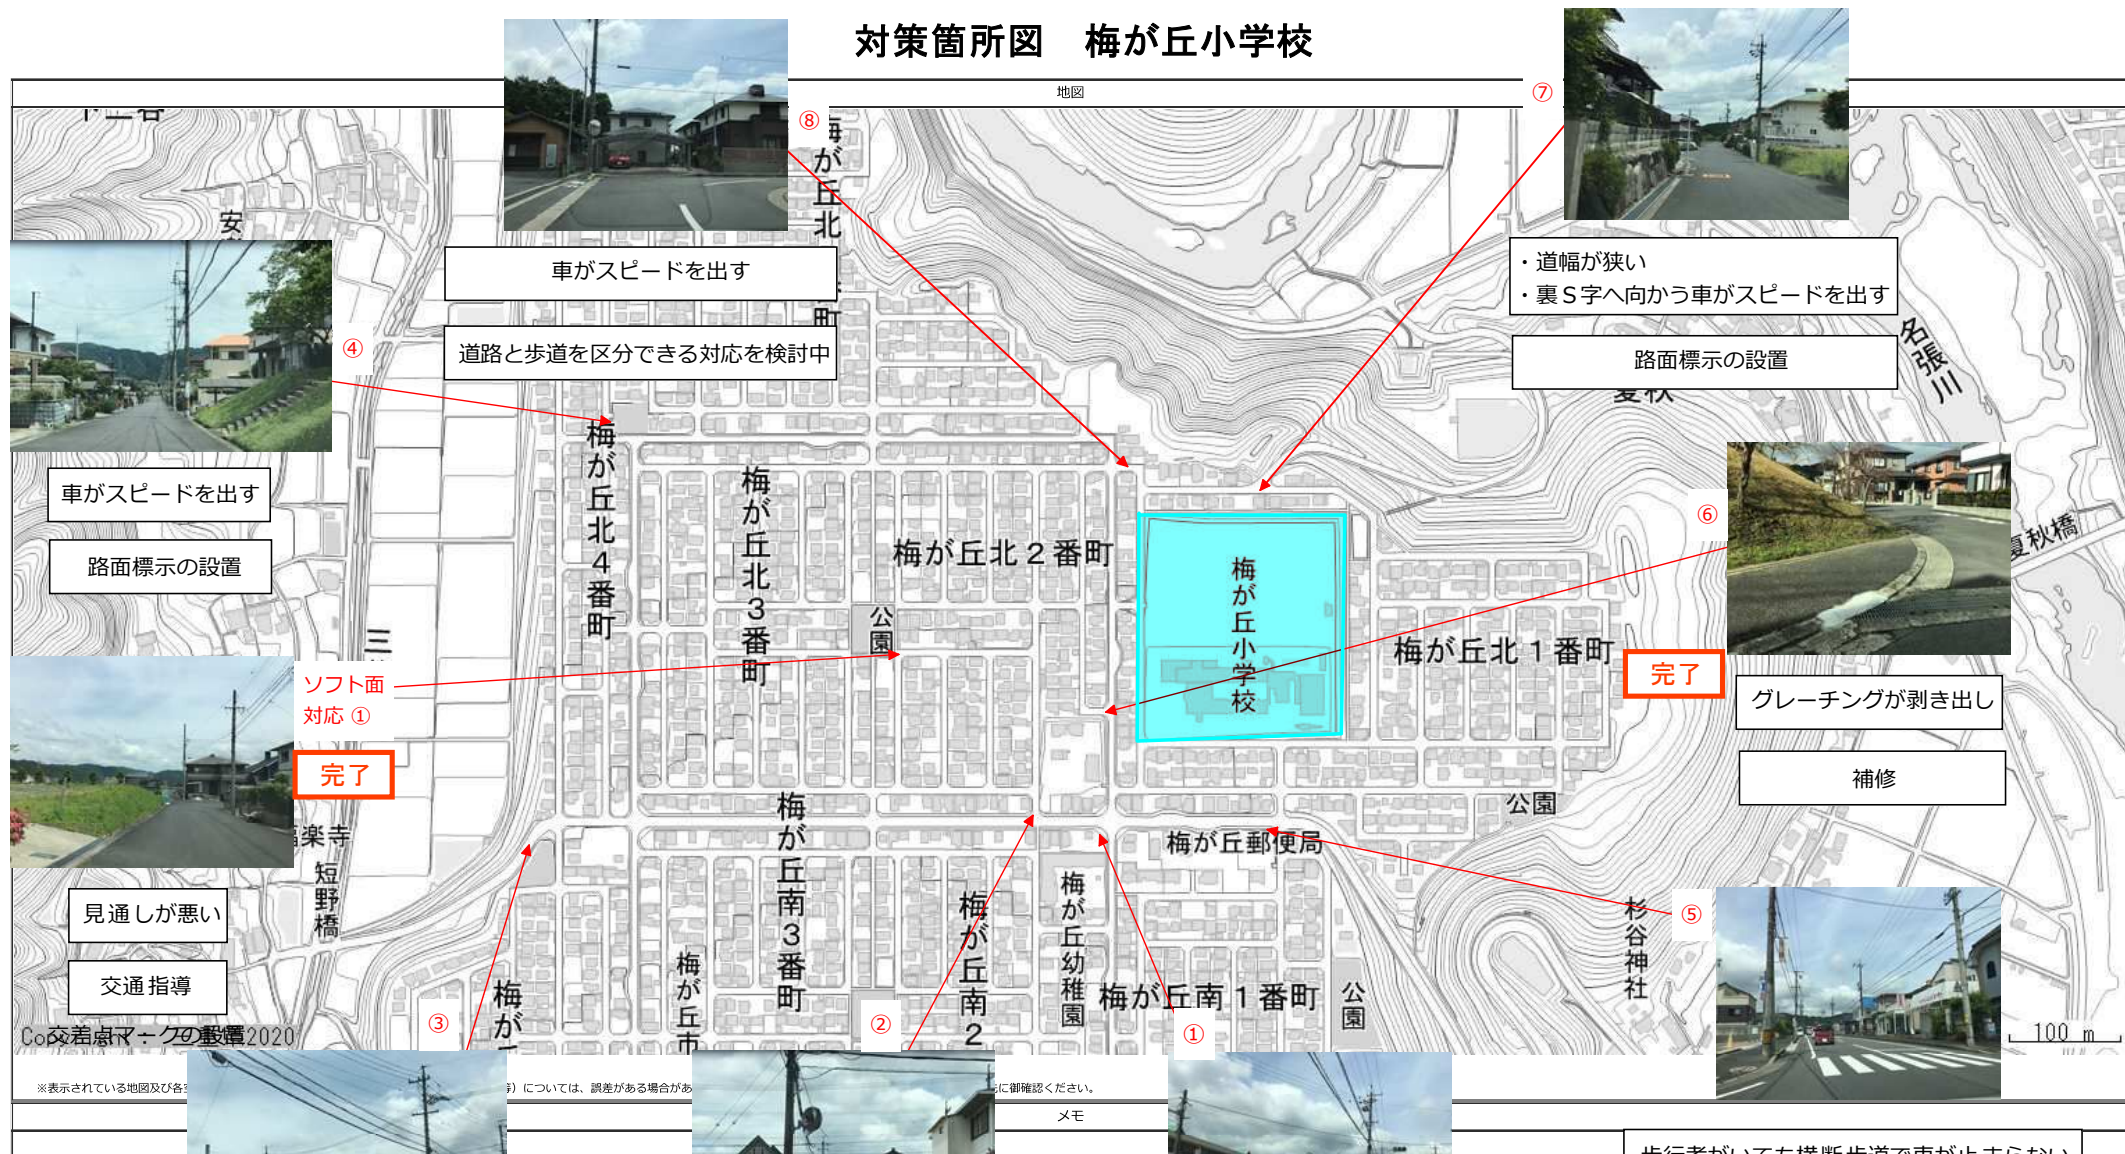
対策箇所図 梅が丘小学校

⑧ 車がスピードを出す
④ 道路と歩道を区分できる対応を検討中

⑦ 路面標示の設置
・道幅が狭い
・裏S字へ向かう車がスピードを出す

④ 車がスピードを出す
路面標示の設置

⑥ 完了
グレーチングが剥き出し
補修

③ 見通しが悪い
交通指導

⑤ 歩行者がいても横断歩道で車が止まらない
横断旗入れ設置の許可申請

カーブのため、見通しが悪い
路面標示の設置

見通しが悪い
交差点マークの設置

大雨の時水が溢れる
駐車場から砂が出ないよう指導

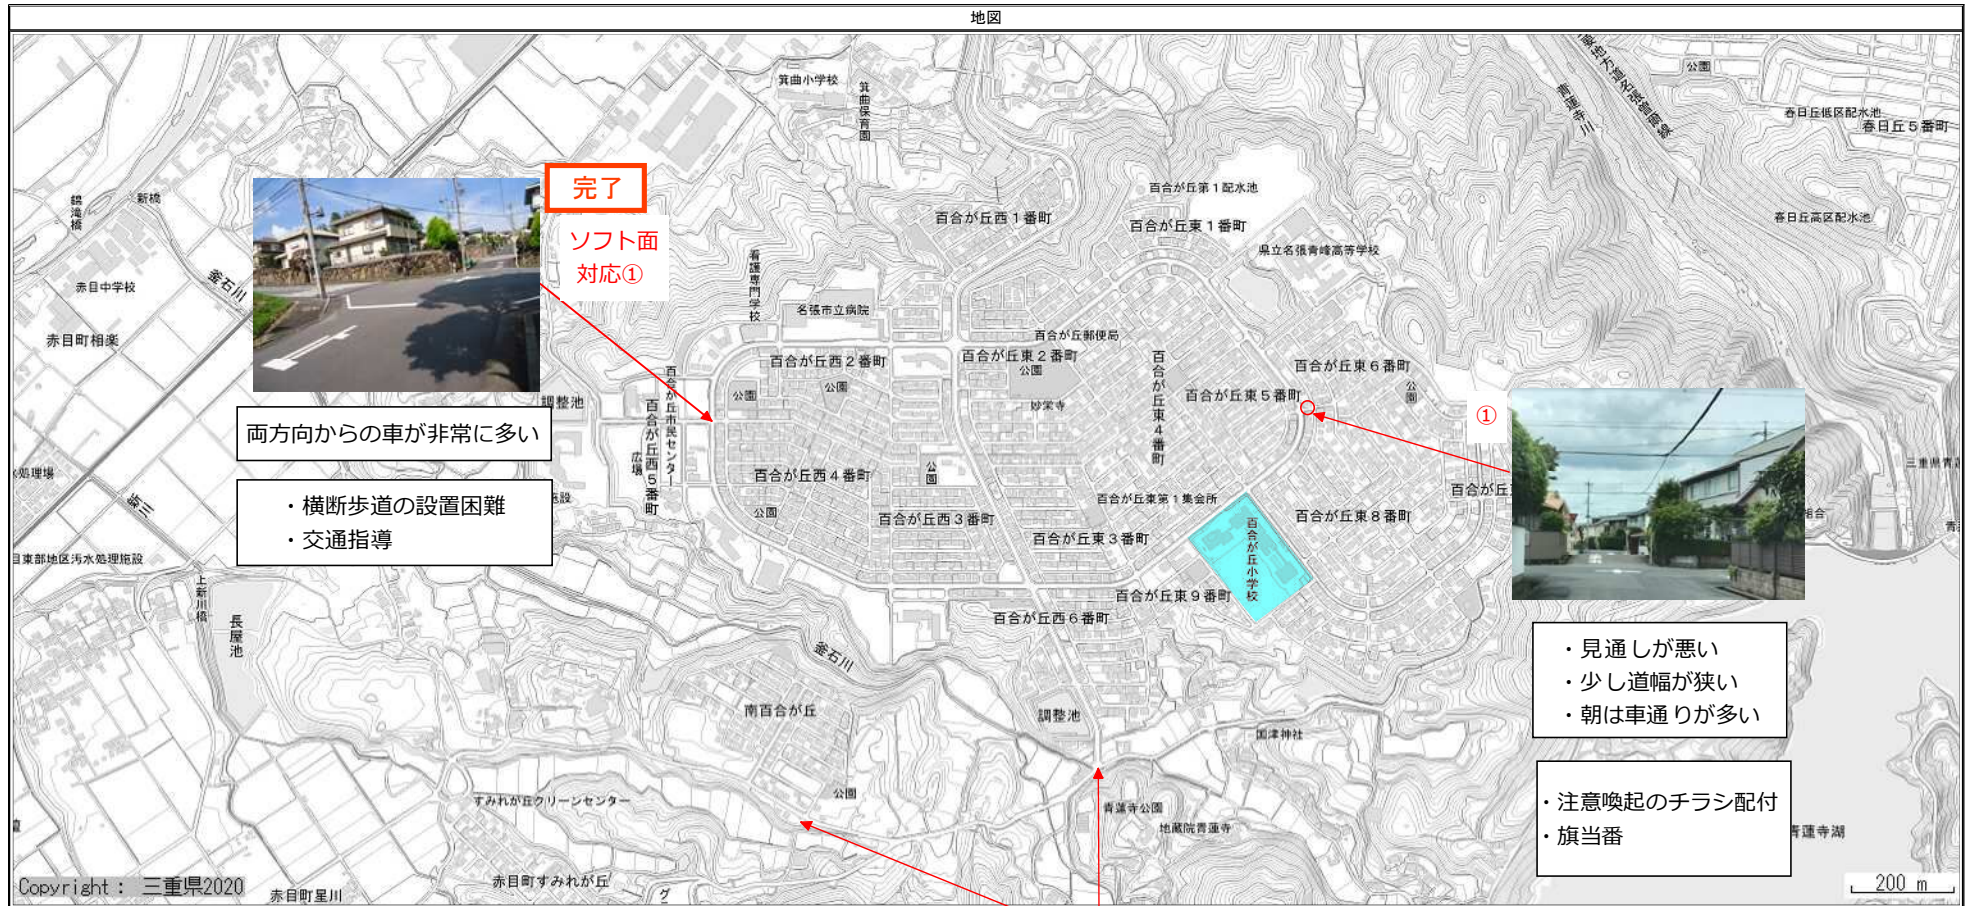
対策箇所図 百合が丘小学校

幅員が狭いにもかかわらず交通量が多い

- ・広坊青蓮寺線：路面整備、グリーンベルトの設置
- ・檀青蓮寺線：歩道整備

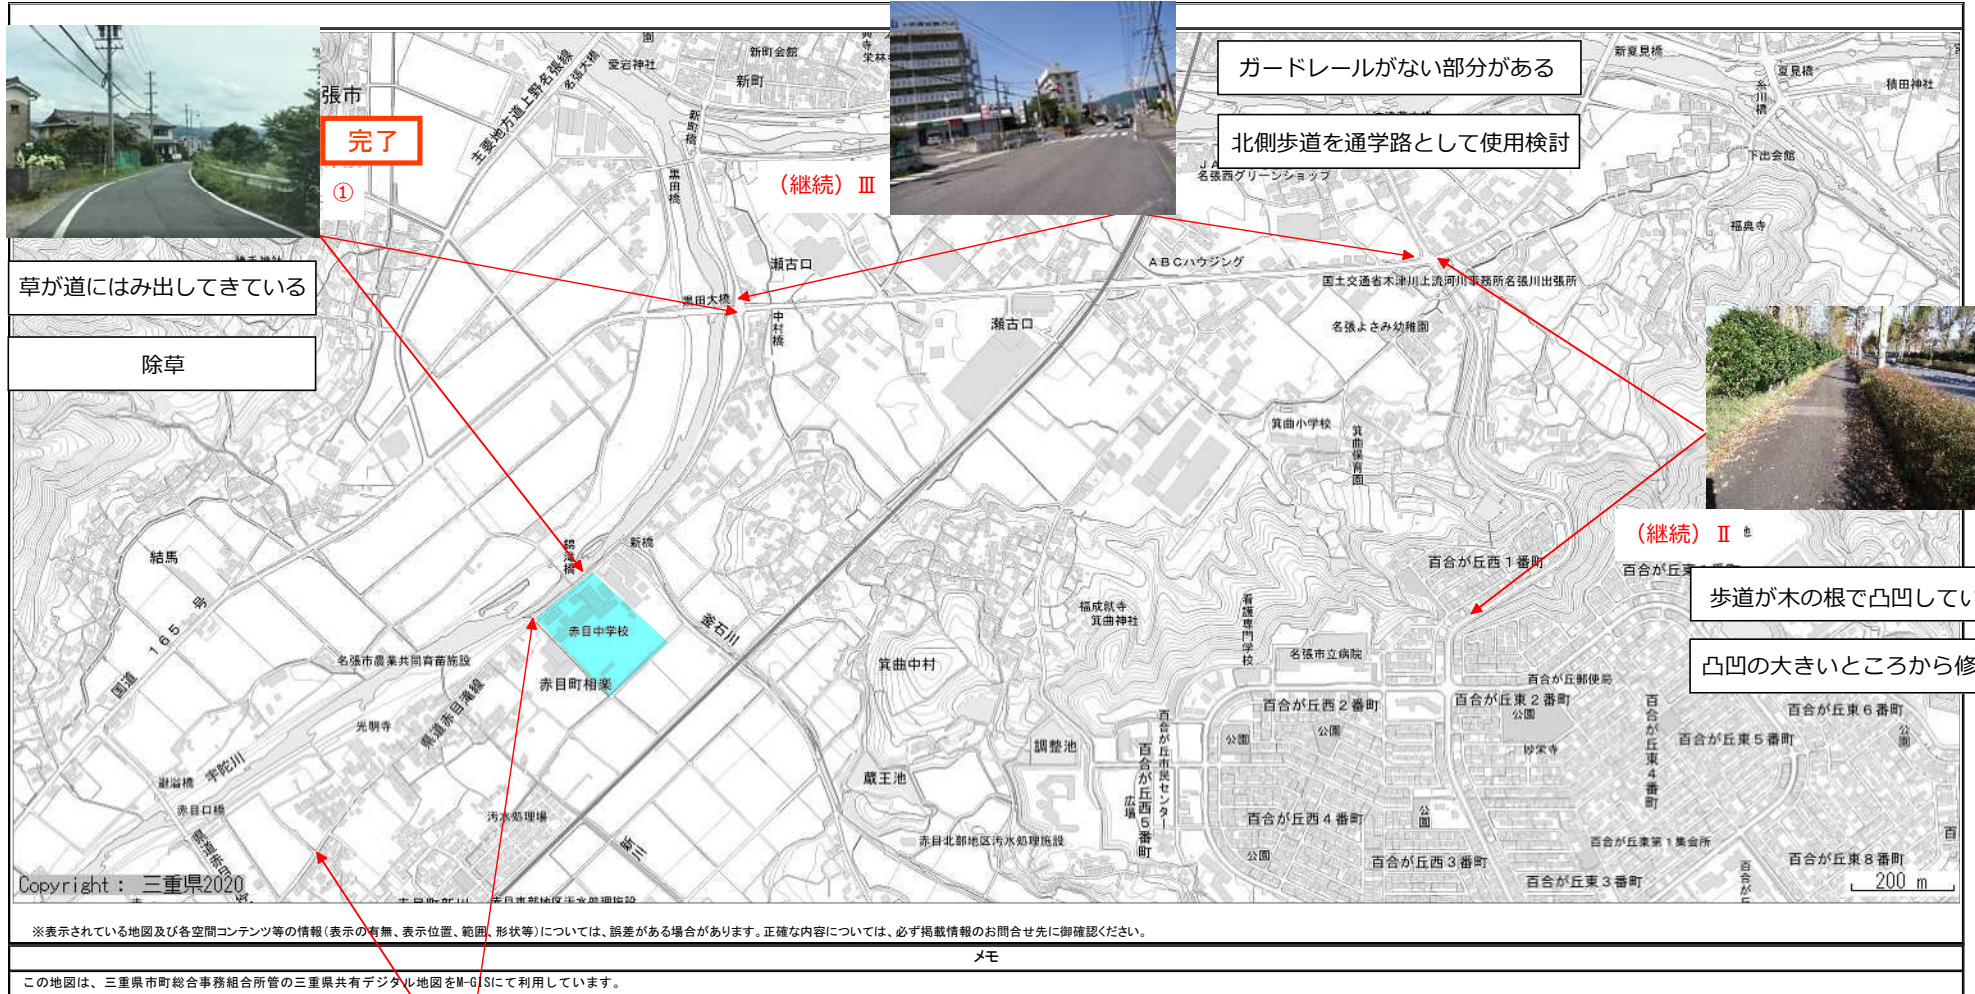
対策箇所図 赤目中学校 (1/2)

草が道にはみ出してきている

ガードレールがない部分がある

歩道が木の根で凸凹している

道路脇に水路があり交通量も多く危険

除草

北側歩道を通学路として使用検討

凸凹の大きいところから修繕

- ・外側線を内側に引き直し歩道幅を確保
- ・溝蓋設置に関して地元調整中

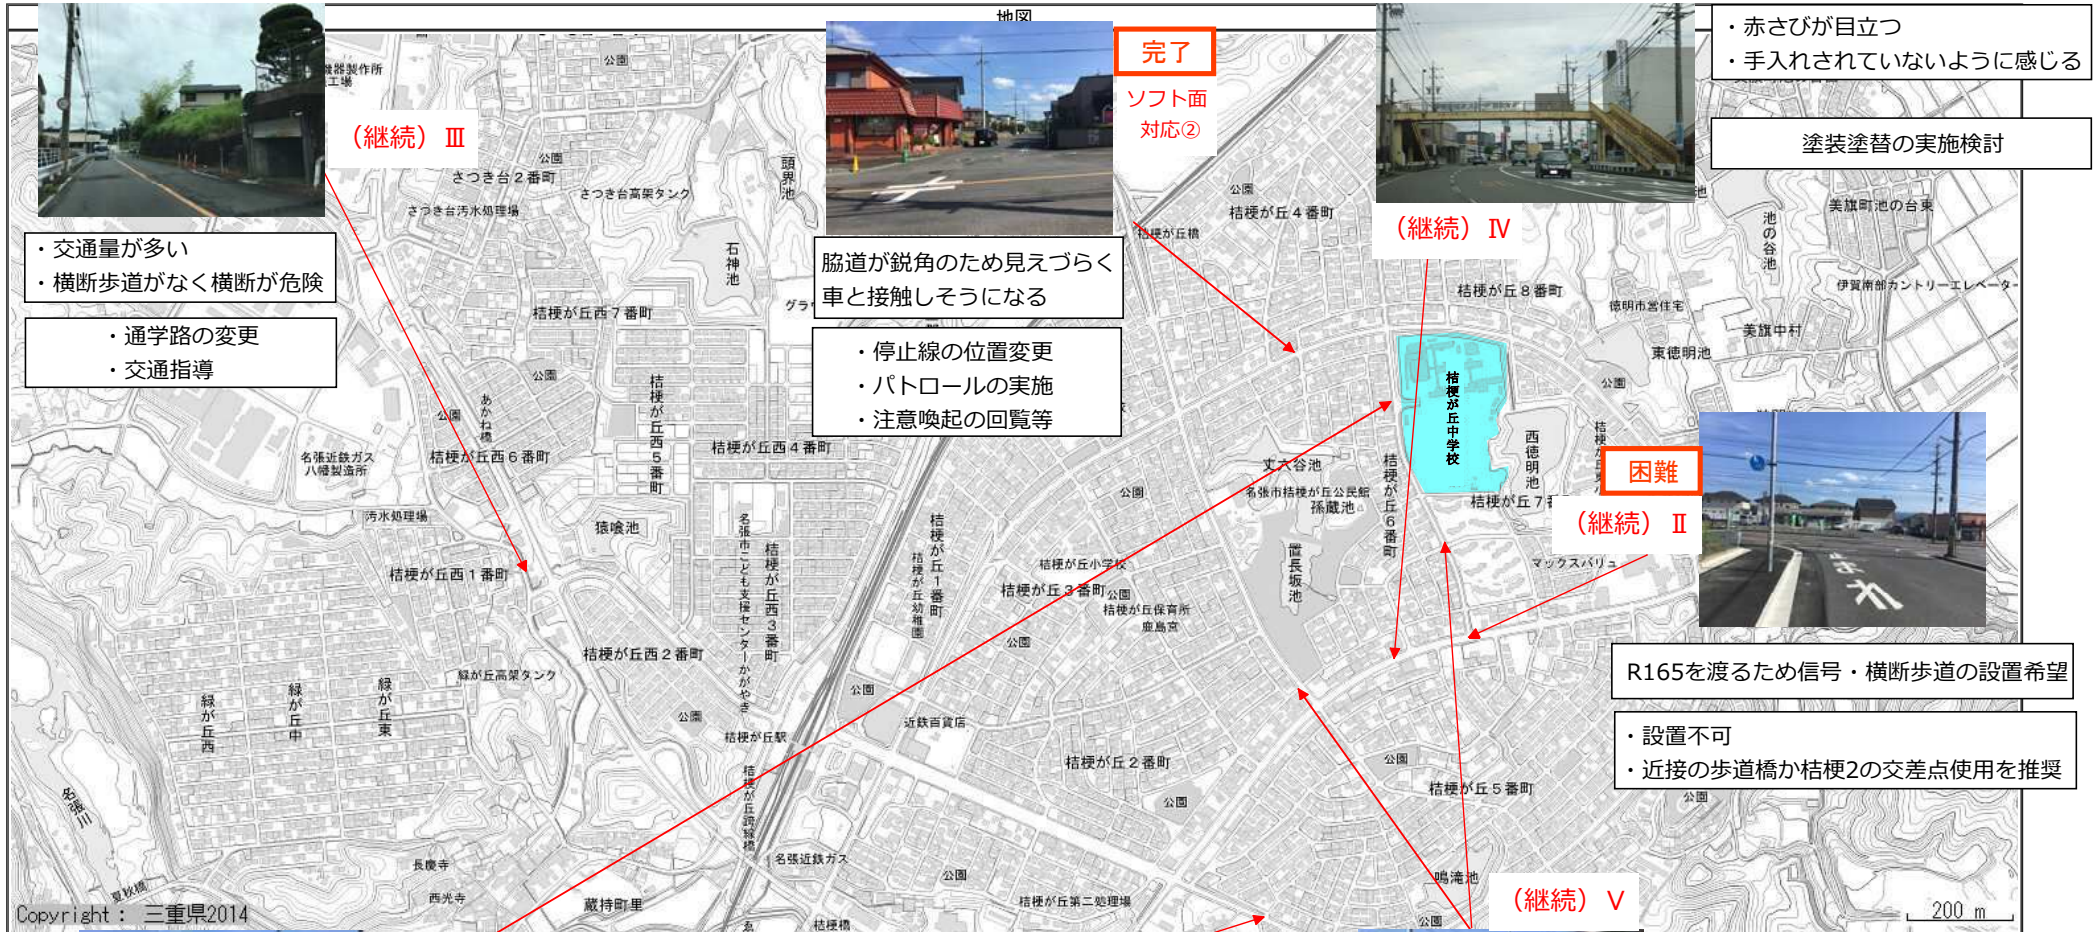
対策箇所図 桔梗が丘中学校

脇道が鋭角のため見えづらく
車と接触しそうになる

・赤さびが目立つ
・手入れされていないように感じる

R165を渡るため信号・横断歩道の設置希望

R165の歩道橋の北側の歩道には
ゆとりがなく自転車で通るのは危険

・交通量が多い
・横断歩道がなく横断が危険

・交通量が多い
・正門前から道路を横断する生徒が多い

・停止線から左側の見通しが悪い
・自転車と自動車の接触事故あり

・停止線の位置変更
・パトロールの実施
・注意喚起の回覧等

塗装塗替の実施検討

・設置不可
・近接の歩道橋か桔梗2の交差点使用を推奨

通学路の変更を検討

・通学路の変更
・交通指導

・横断歩道設置については、付近住民から反対意見があるため見送り
・中学校側から地域と調整が必要

交通指導
