对策箇所図 名張小学校 (1 / 2)

## 対策箇所図 蔵持小学校

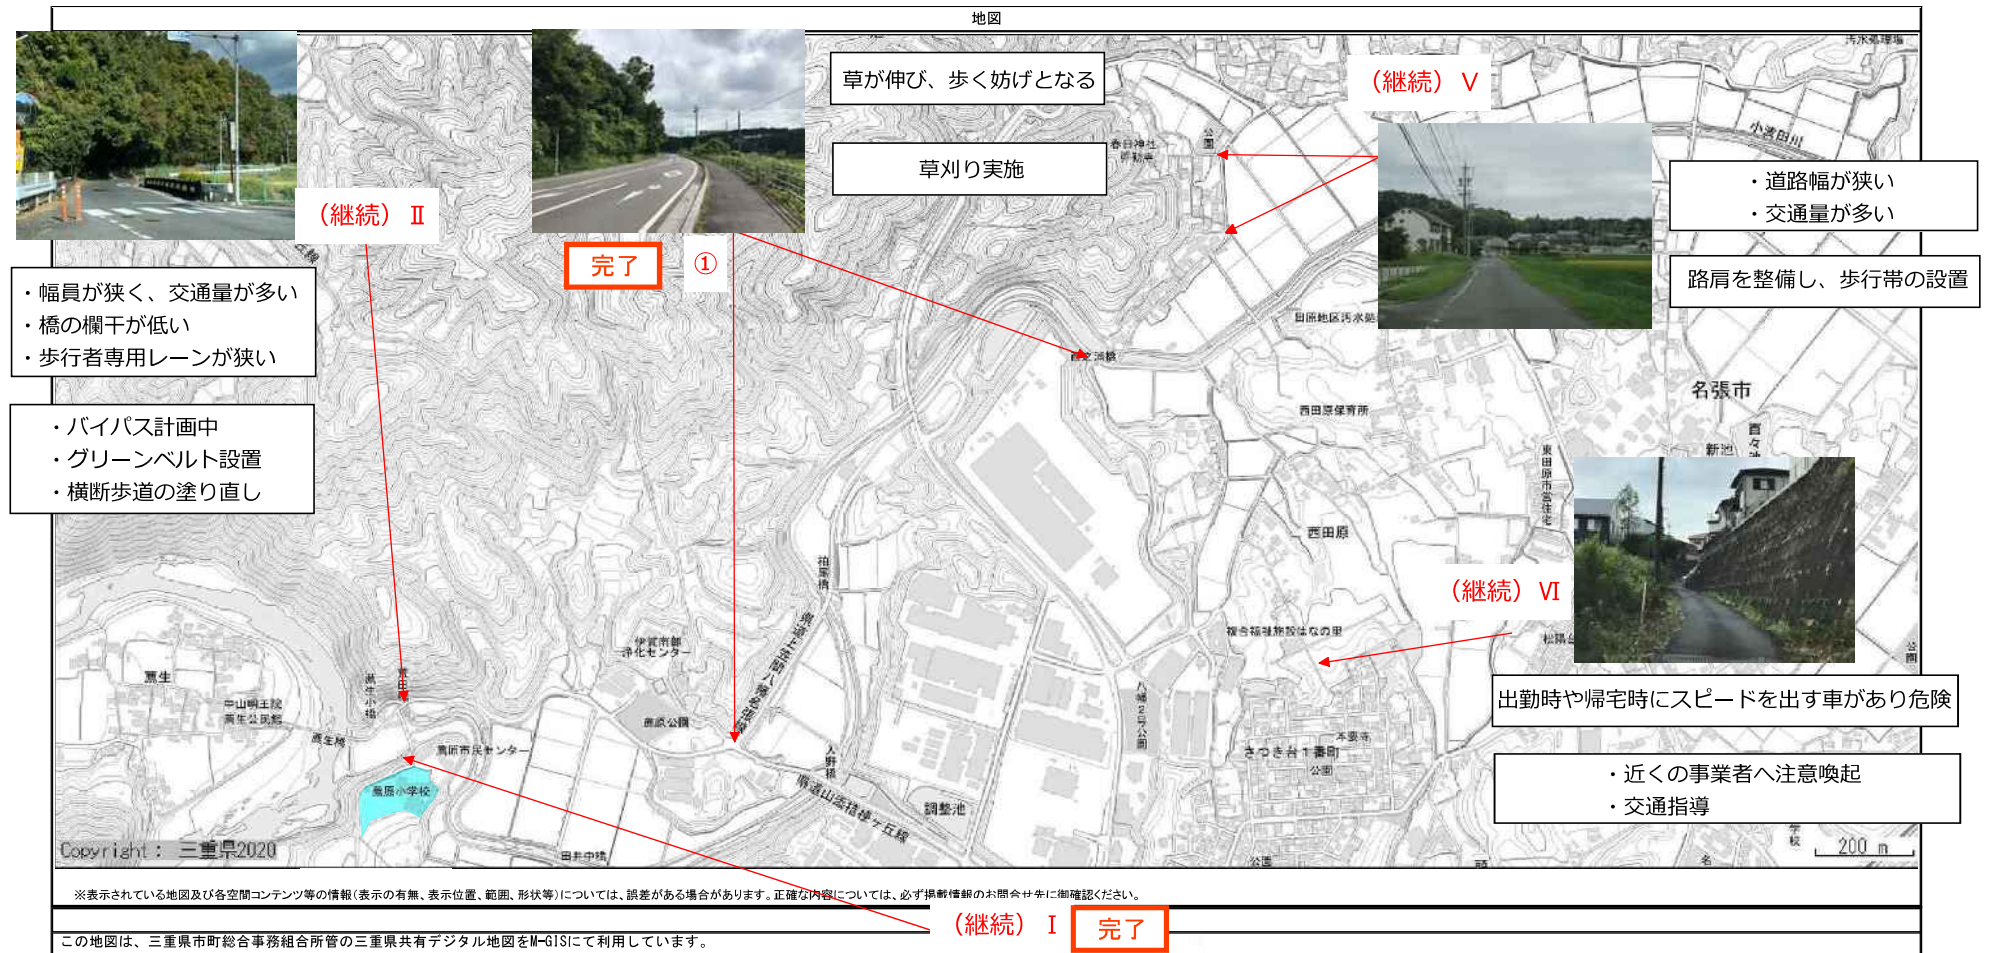
## 対策箇所図 薦原小学校 (2/2)

道幅が広くなり、スピードを出す車が増えた

- ・ガードレールの設置
- ・飛び出し坊やの設置

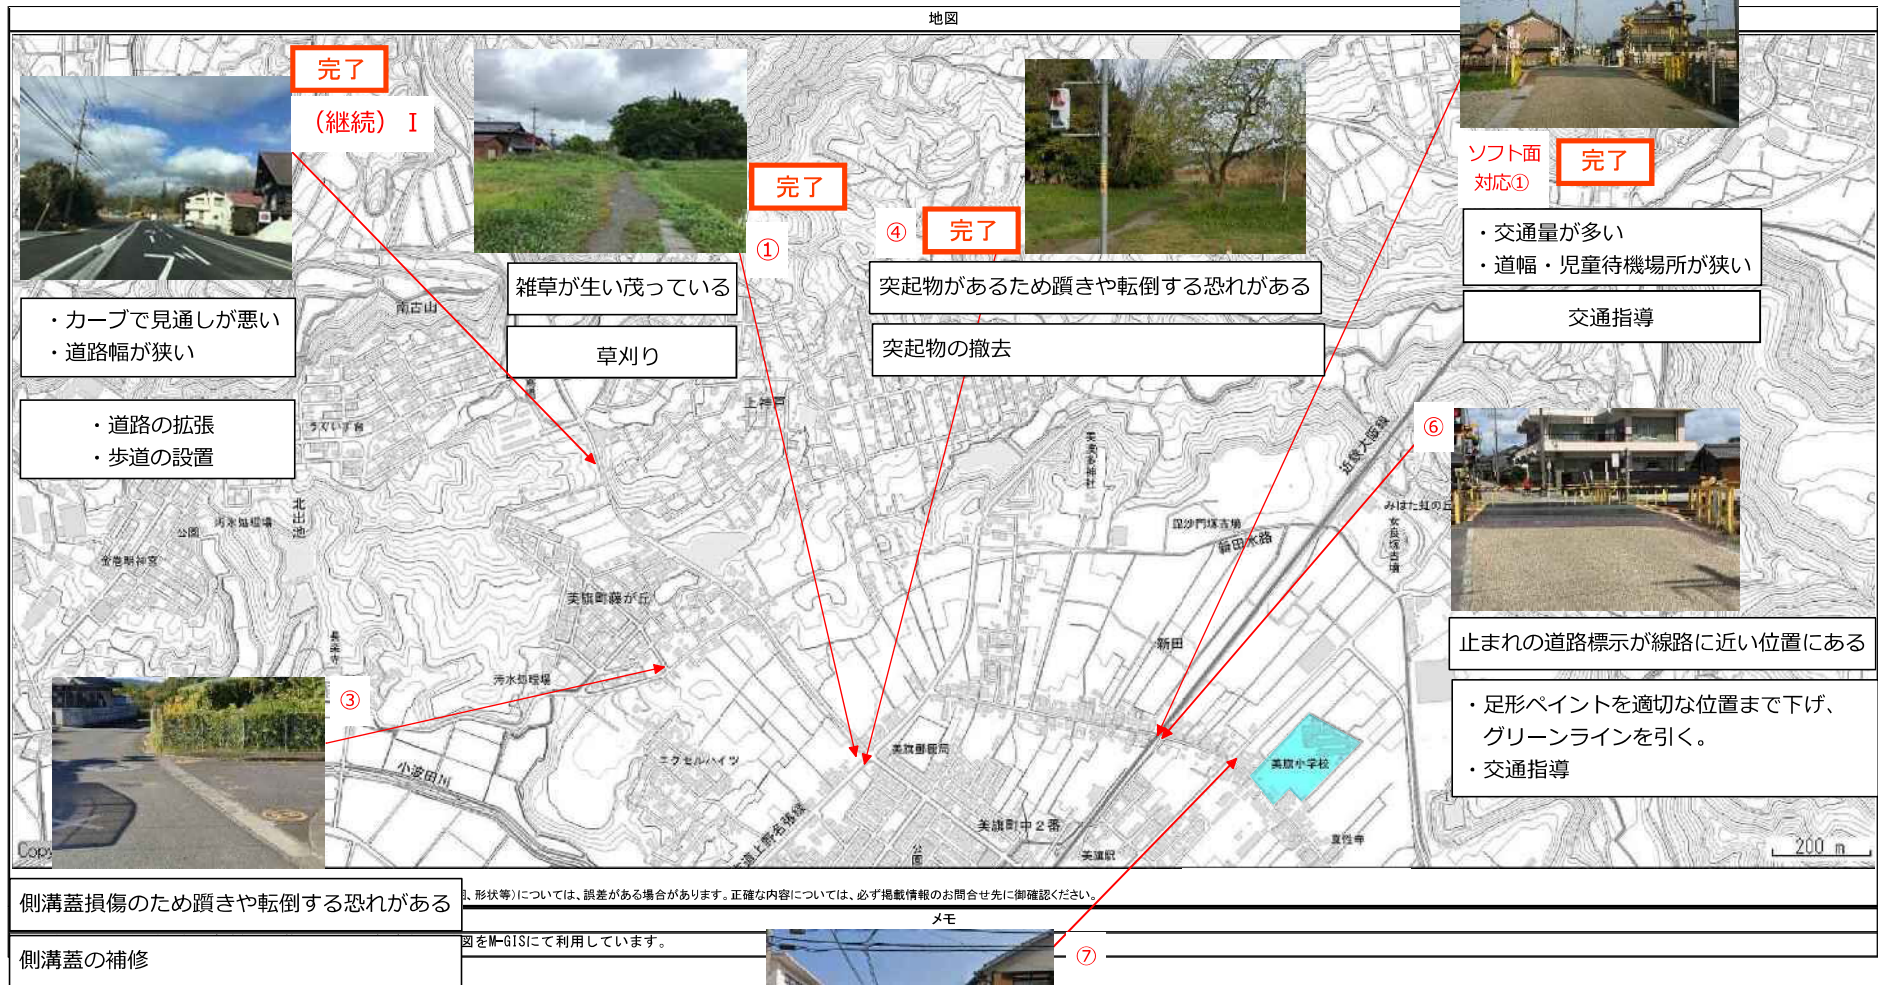
## 対策箇所図 美旗小学校 (2/2)

交差点付近の道が狭いため、通学時は、民家の軒下を通らせてもらっていたが、売り家になったため、軒下を通ることができなくなる可能性があり、通学の安全確保が困難になる

軒下部分の民地を用地取得

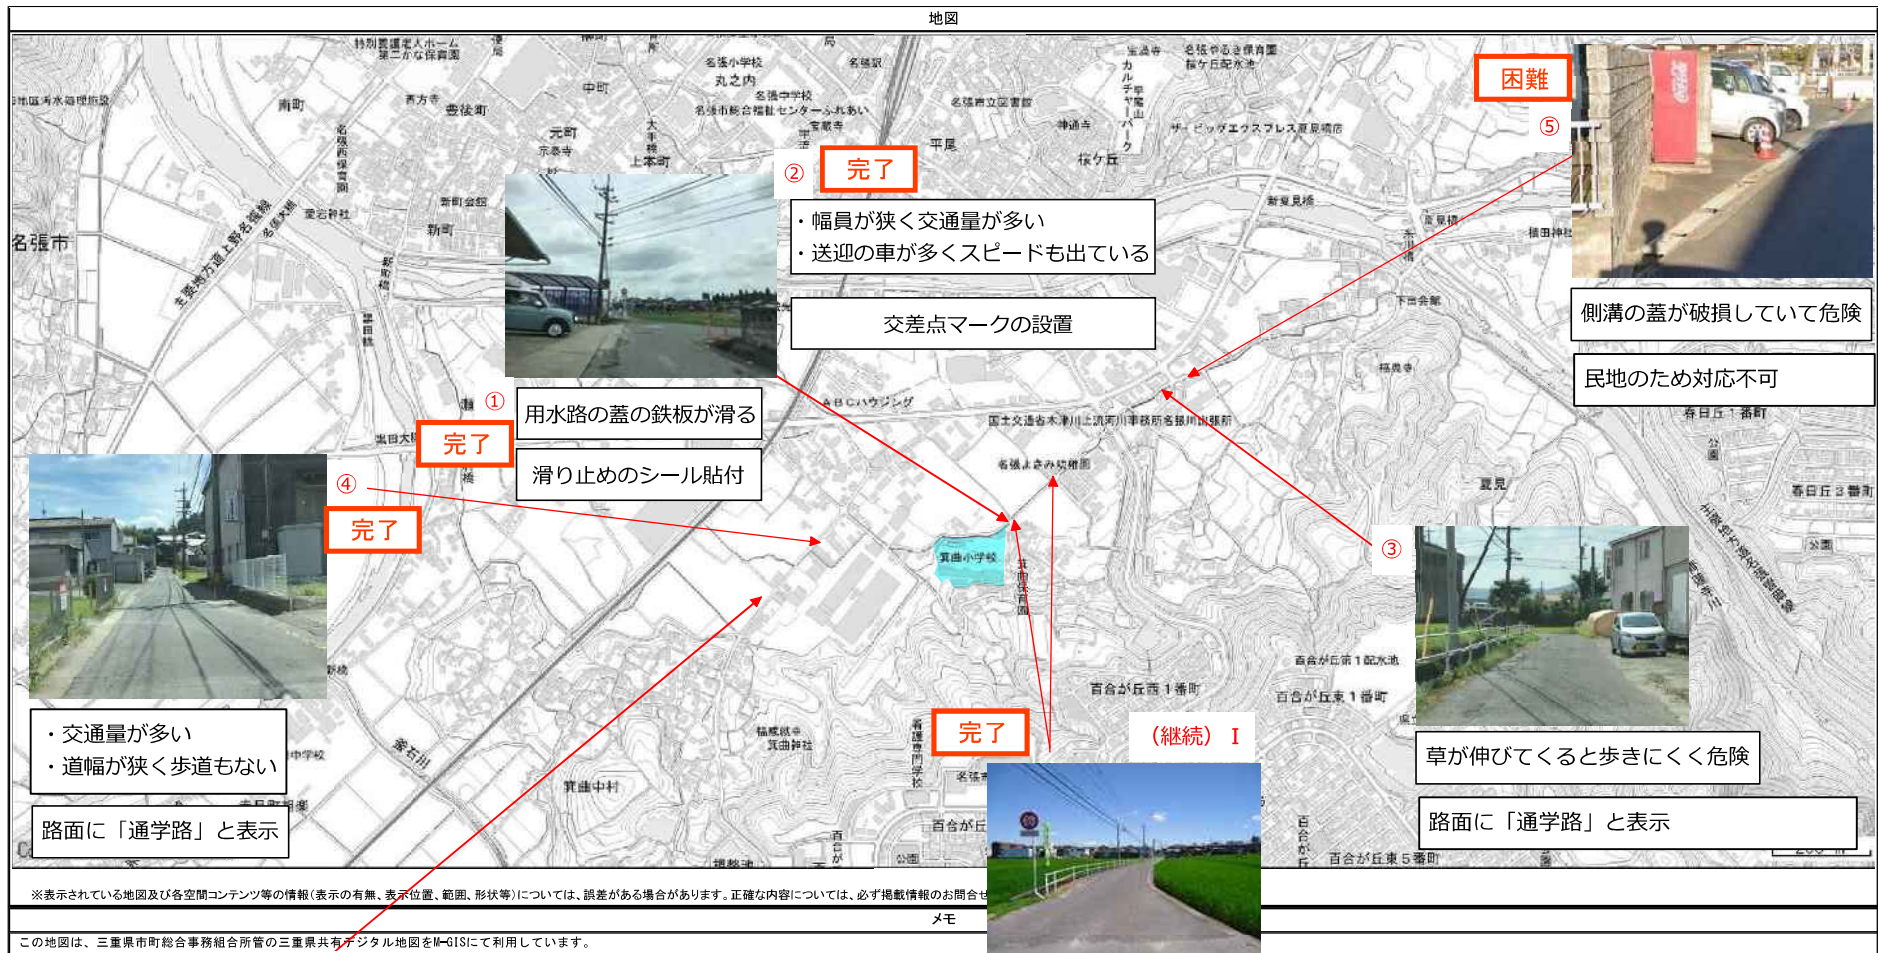
# 対策箇所図 箕曲小学校

- ・交通量が多い
- ・道幅が狭く歩道も無い

交通指導

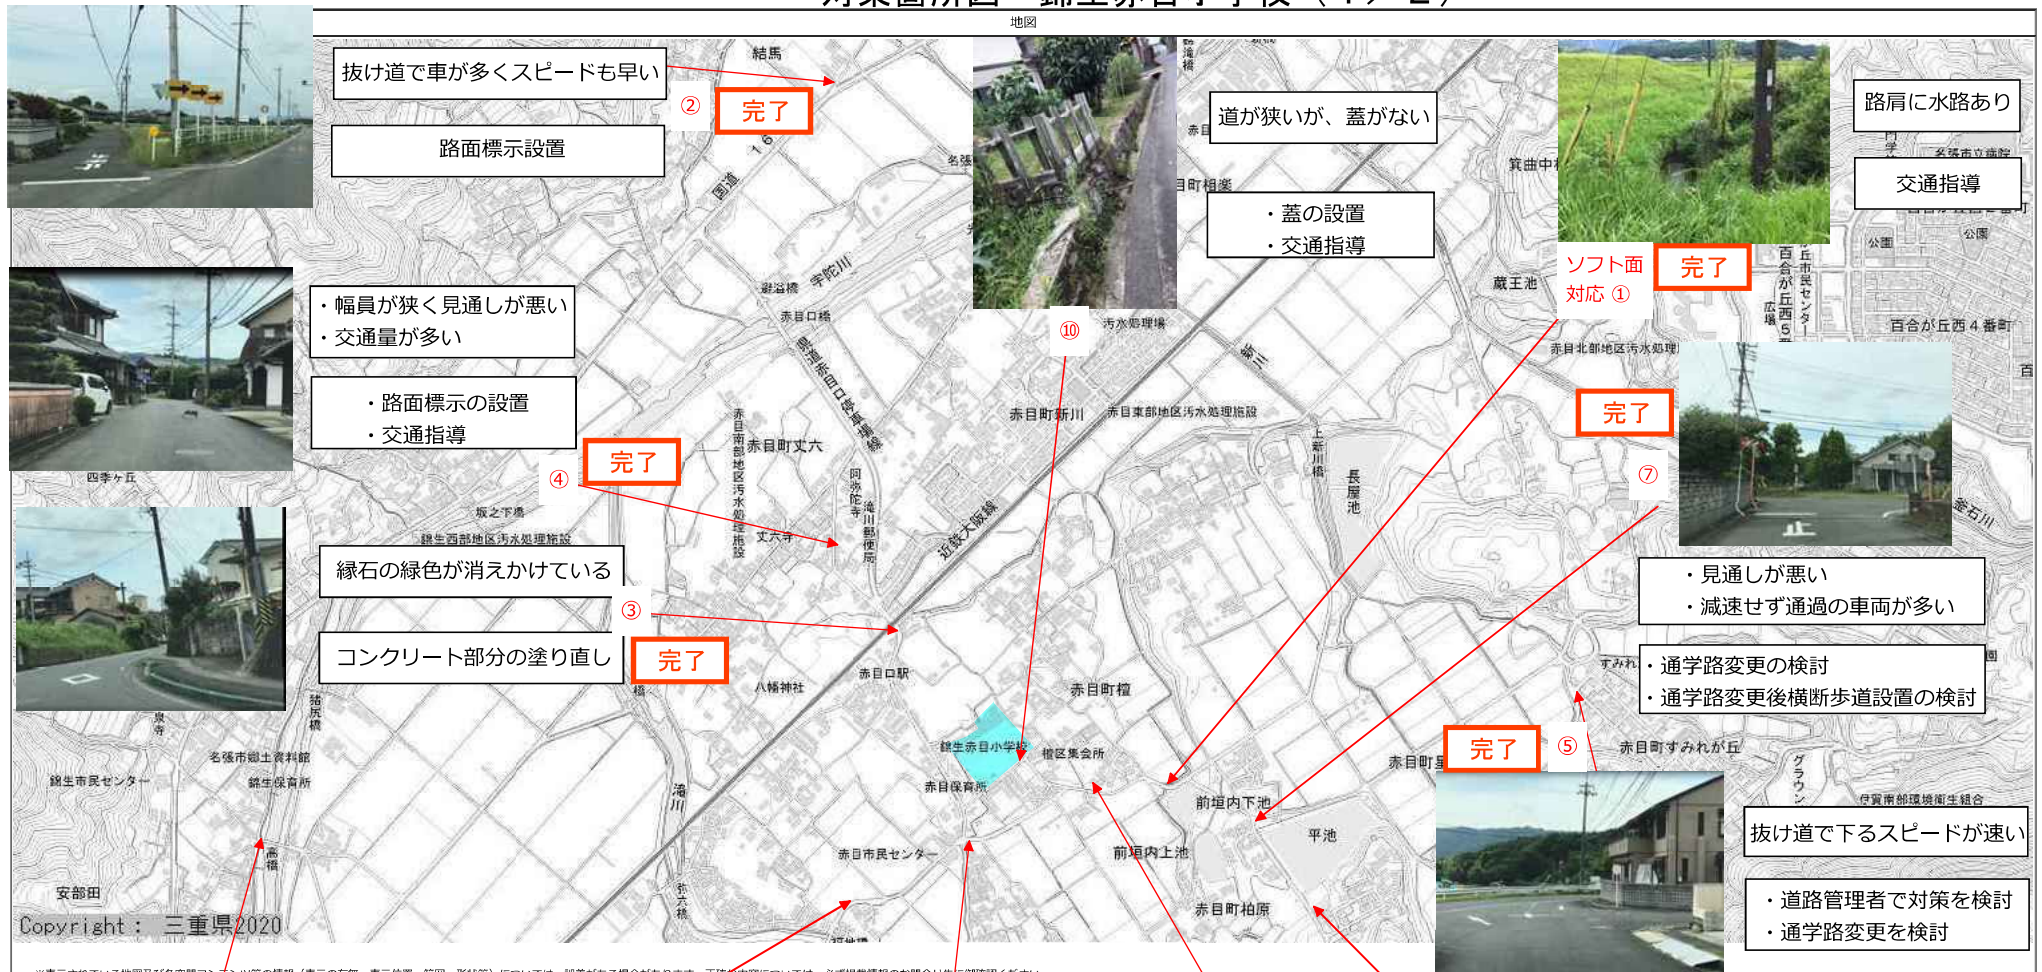
对策箇所図 錦生赤目小学校 (1 / 2)

スピードを出す車が多い

カーブミラーが曇り見えにくい

- ・カーブのため見通しが悪い
- ・付近道路の駐車車両あり

見通しが悪い

幅員が狭く歩行者が危険

## 外側線の塗り直し

## カーブミラーの交換

- ・ガードレールの交換
- ・崩れている斜面の補修

- ・一時停止標示の塗り直し
- ・路側帯の塗り直し

- ・グリーンベルトの設置
- ・交通指導

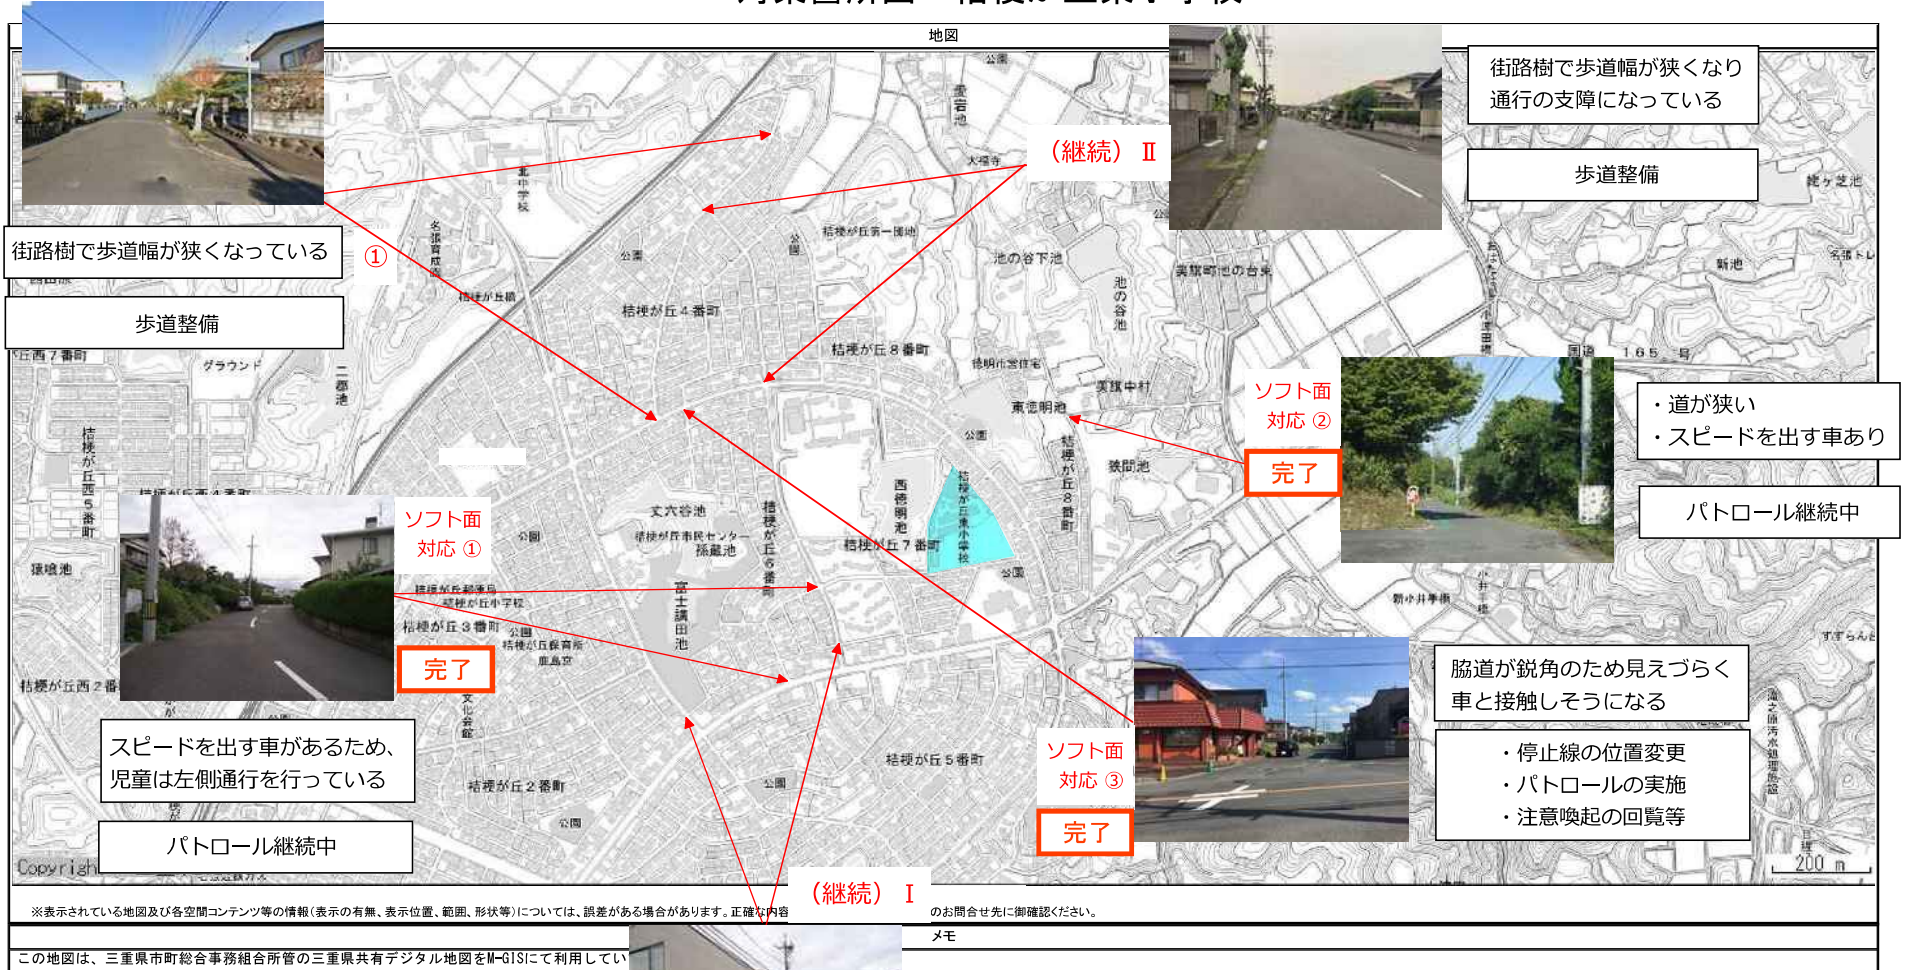
# 対策箇所図 桔梗が丘東小学校

道幅が狭いが、スピードを  
落とさず走行する車が多い

- ・パトロール継続中
- ・通り抜け禁止等の看板設置予定

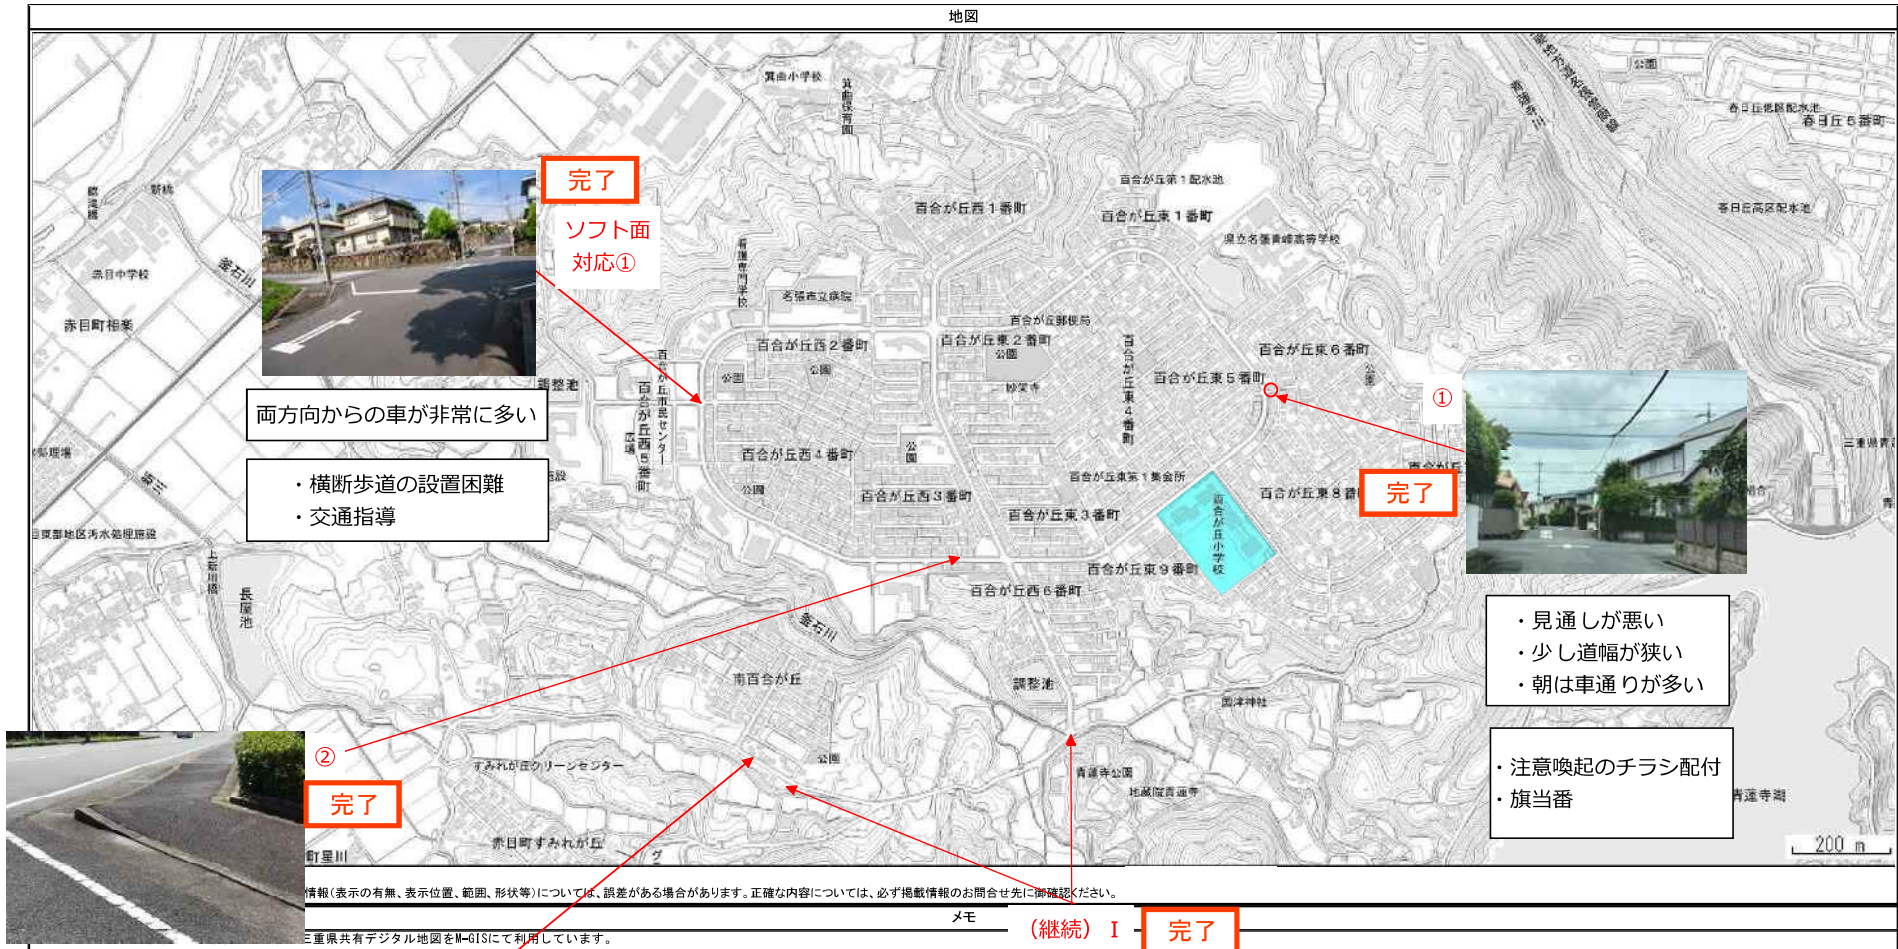
# 対策箇所図 百合が丘小学校

歩道が車両通行帯に傾斜しており  
車道を歩く危険がある

道幅狭いが交通量は多い

幅員が狭いにもかかわらず交通量が多い

現地確認後、対応を検討

ポールの設置

- ・広坊青蓮寺線：路面整備、グリーンベルトの設置
- ・檀青蓮寺線：歩道整備
