対策箇所図 名張中学校 (1/2)

上段 … 通学路の状況、危険の内容
下段 … 対策内容

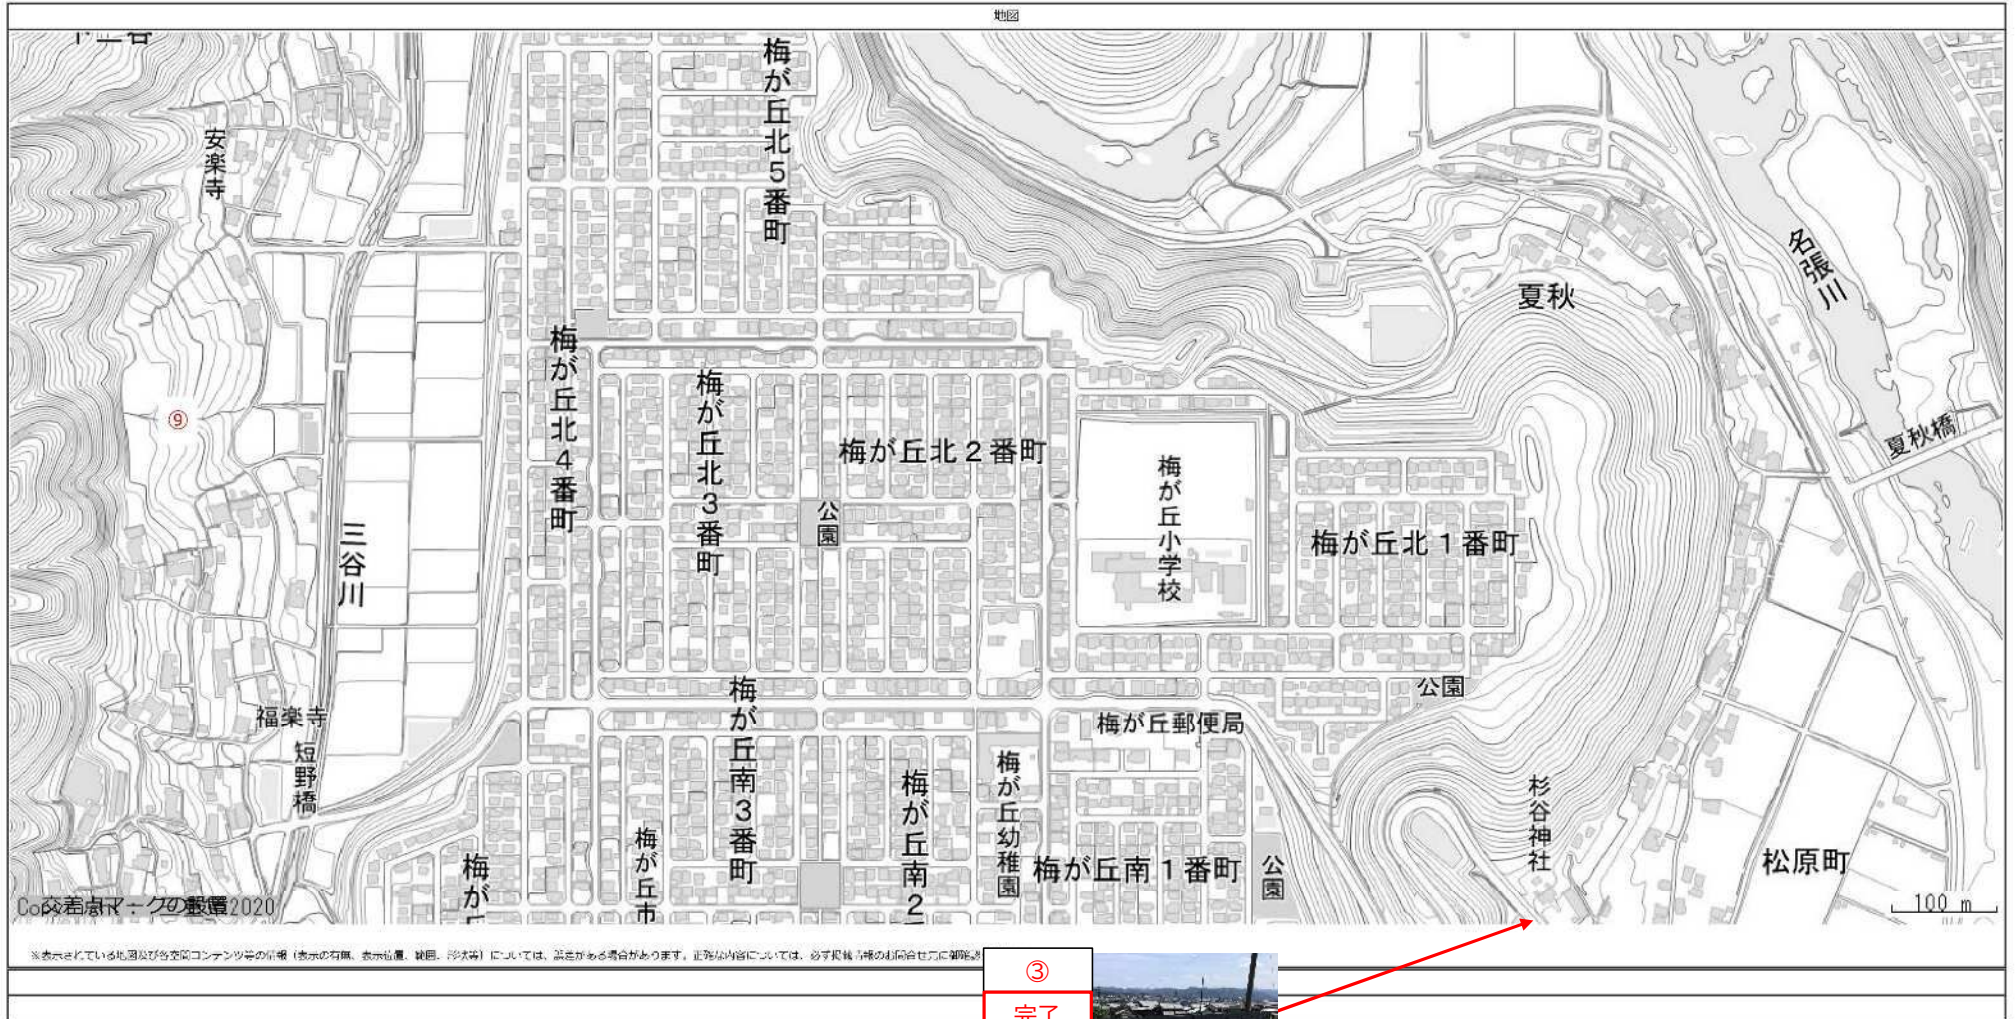
③
完了

グレーチングがあるため滑りやすい
生徒への交通指導

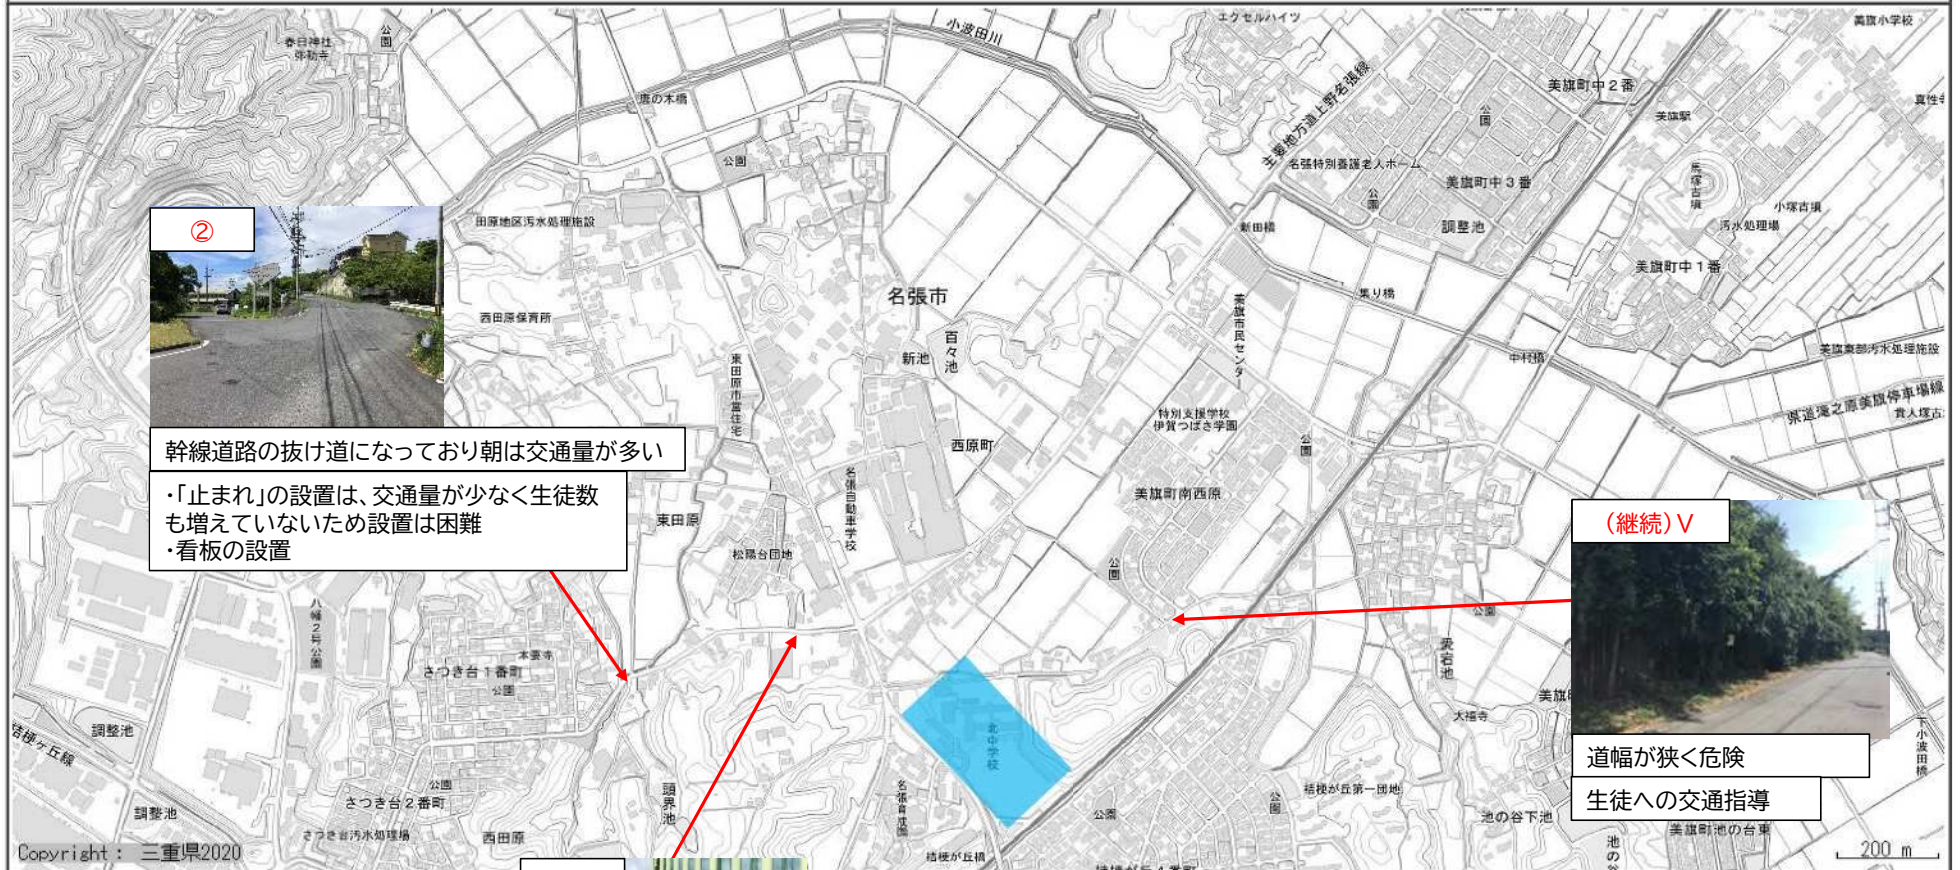
幹線道路の抜け道になっており朝は交通量が多い

道幅が狭く危険
生徒への交通指導

交通量が多く道幅が狭いうえに側溝に蓋がない
ポストコーン設置検討、ラインの引き直し

- ・「止まれ」の設置は、交通量が少なく生徒数も増えていないため設置は困難
- ・看板の設置
