# Aグループ

## 対策箇所図 錦生赤目小学校

## 対策箇所図 名張中学校 (1/2)

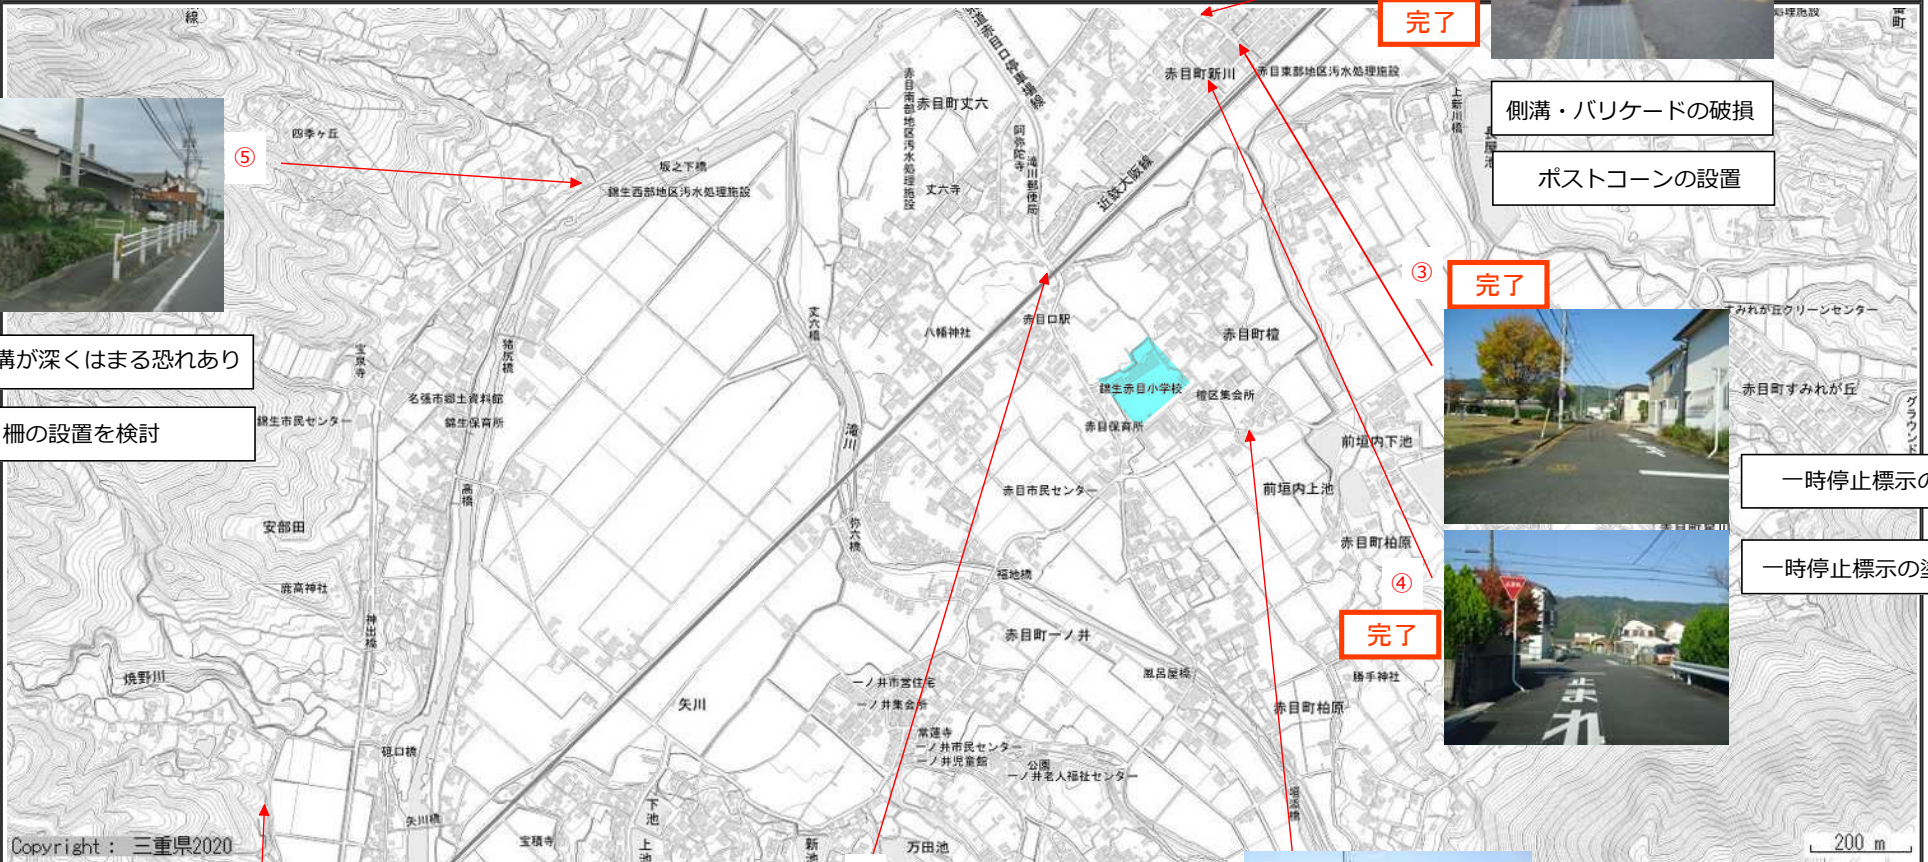
腐った木が落ちてきて危険

スピードを出す車が多く危険

幅員が狭く歩行者が危険

側溝・バリケードの破損

一時停止標示の消失

歩道の溝が深くはまる恐れあり

樹木の剪定

減速を促す路面標示(破線)を設置

・グリーンベルトの設置  
・交通指導

ポストコーンの設置

一時停止標示の塗り直し

柵の設置を検討

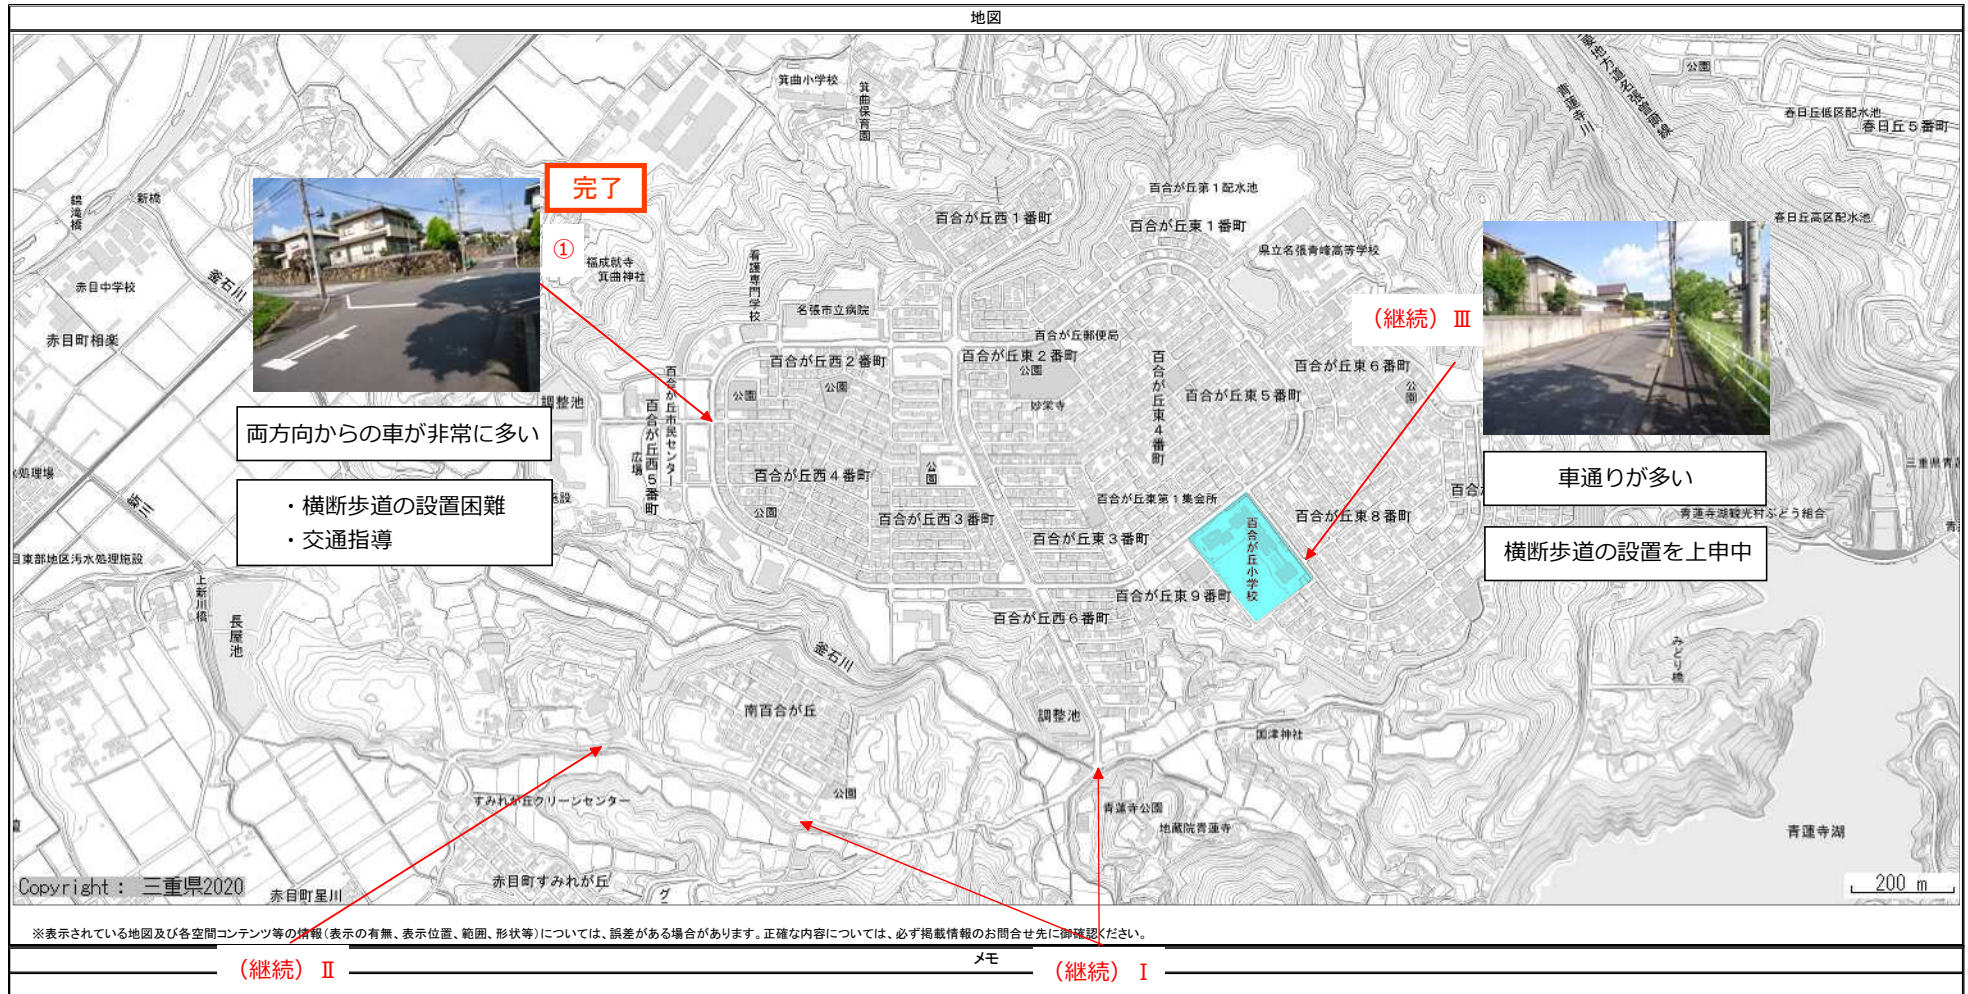
幅員が狭く車のスピードが速い

幅員が狭いにもかかわらず交通量が多い

溝蓋、グリーンベルトの設置

- ・広坊青蓮寺線：路面整備、グリーンベルトの設置
- ・檀青蓮寺線：歩道整備
