現場用チェックシート ① ※記入例

#### 7-1-1 橋の各部の名称

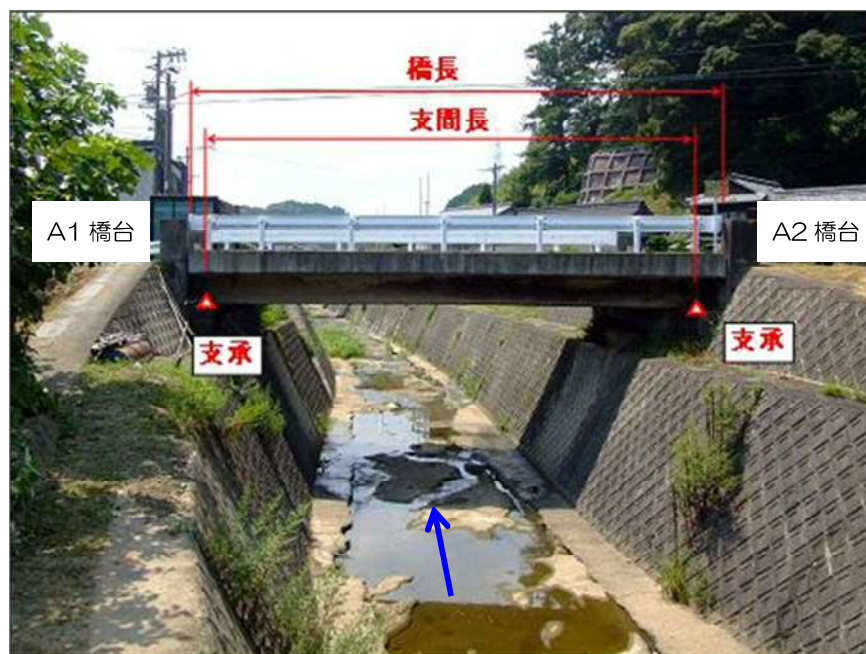
- 上部工  
橋台で支持される橋桁部分の総称。
- 下部工  
上部工からの荷重を地盤に伝える構造部分のことで、橋台など躯体と基礎の総称。  
(基礎の部分のみを基礎工として区別する場合がある)
- 支承  
上部工から下部工に力を伝達するためにそれらの境界に設ける支持装置。
- 橋長  
橋台の胸壁前面間の道路中心線の長さ
- 支間長  
橋の支点（支承中心）間の長さ
- 全幅  
橋梁上の車道、歩道、路肩、地覆の横断方向の幅の合計（法線直角方向）
- 幅員  
全幅員から地覆幅を差引いた長さ

橋台番号は、路線起点側をA 1とする。ただし、河川に架設されている橋梁は、上流側から見て左岸をA 1 橋台とする。

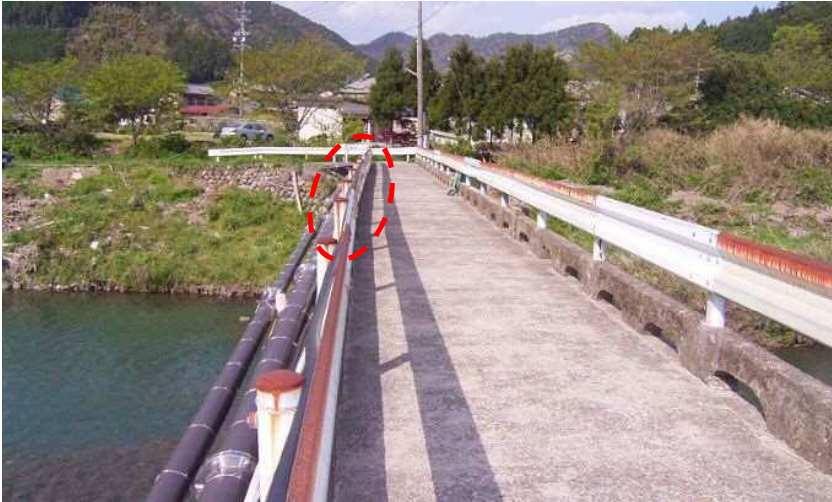
##### （1）高欄の通り・変形に着目

| 損傷状況 | 高欄・地覆の通りがまっすぐではない |
| <p data-bbox="245 1800 392 1879">考えられる<br/>損傷原因</p> | <ul data-bbox="438 1738 911 1861" style="list-style-type: none"> <li>・ 下部構造の沈下、移動、傾斜、損傷</li> <li>・ 主桁の損傷</li> <li>・ 支承および沓座の損傷</li> </ul> |

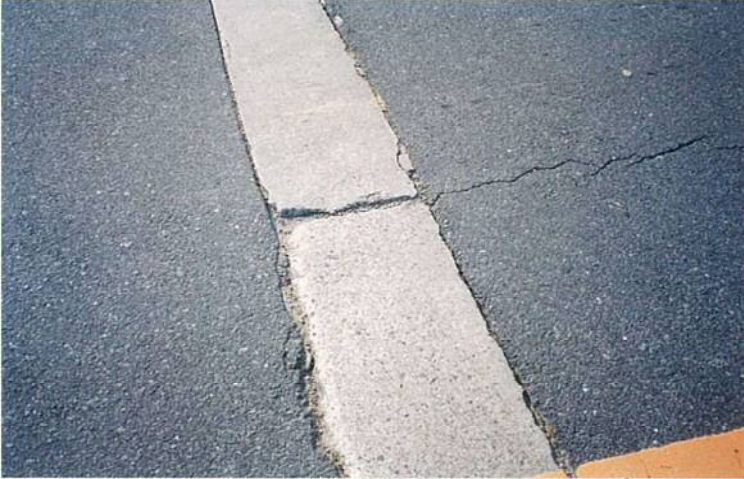
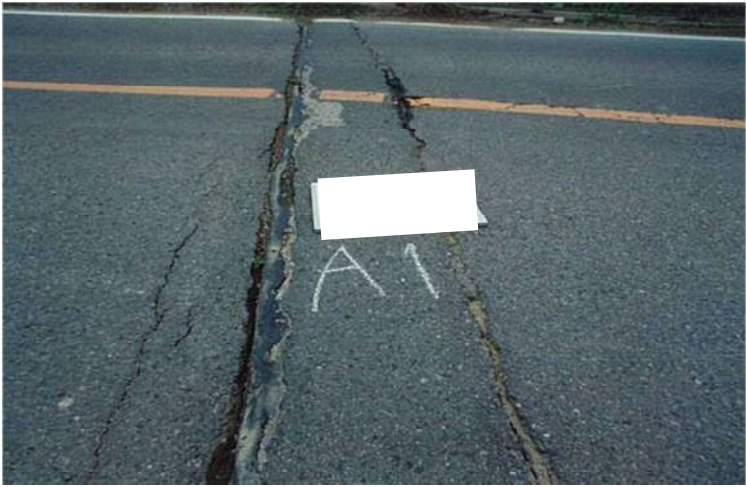
##### （1）路面のひび割れに着目

| <p>損傷状況</p> | <p>路面上に大きなひび割れが発生している</p> |
| <p>損傷写真<br/>・ 損傷図</p> | <p>① 局部的に発生した一方向ひび割れ</p> |
| <p>考えられる<br/>損傷原因</p> | <ul style="list-style-type: none"> <li>・ 伸縮装置の不良</li> <li>・ 路面舗装の劣化</li> <li>・ 胸壁（パラペット）のひび割れ</li> </ul> |

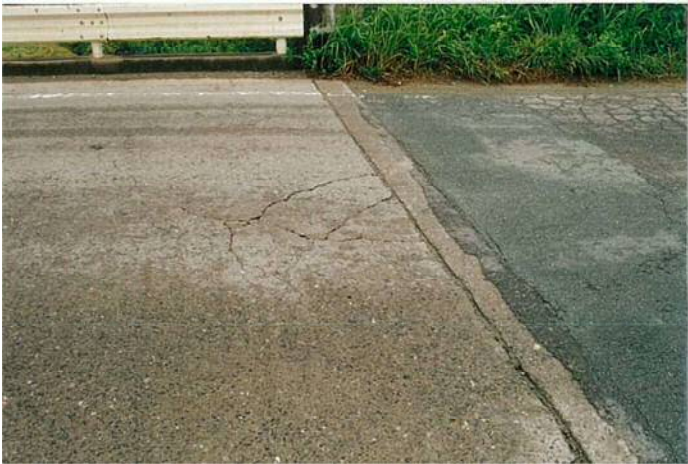
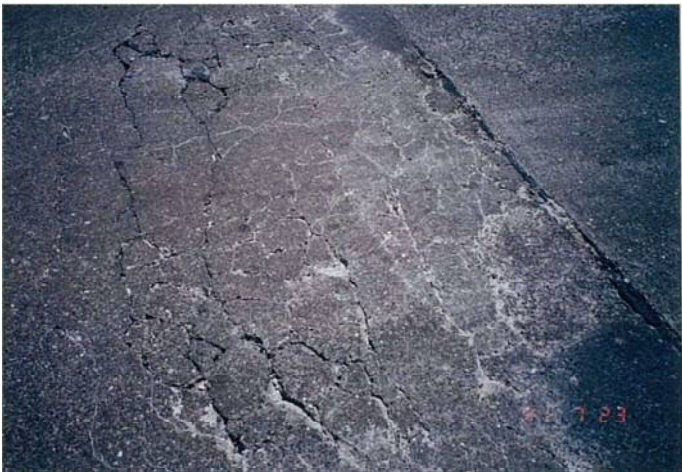
| 損傷状況 | 路面上に大きなひび割れが発生している |
| 損傷写真<br>・ 損傷図 | ② 局所的に発生した格子状のひび割れ<br><br> |
| 考えられる<br>損傷原因 | <ul style="list-style-type: none"> <li>・ 床版上面あるいは下面の損傷</li> <li>・ 主構の損傷</li> <li>・ 舗装の劣化</li> <li>・ 支承および沓座の破損</li> <li>・ 調整コンクリートの損傷</li> </ul> |

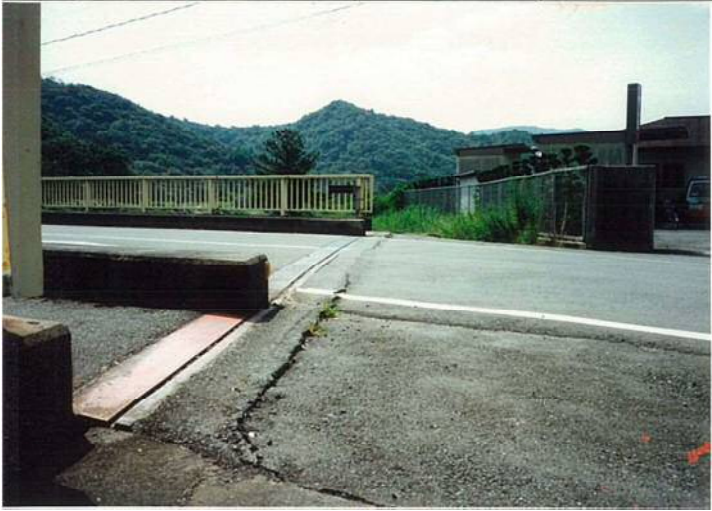
(2) 橋台側の路面のひび割れに着目（点検項目番号53で評価する）

| <p>損傷状況</p> | <p>路面上（橋台側）に大きなひび割れが発生している</p> |
| <p>損傷写真<br/>・ 損傷図</p> | <p>橋台側の路面に橋軸直角方向のひび割れが発生している。</p> <p>■ 損傷概略図</p> <p>※ 胸壁（パラペット）背面の沈下等による損傷は、点検項目番号 53 で評価する。</p> |
| <p>考えられる<br/>損傷原因</p> | <ul style="list-style-type: none"> <li>・ 背面土砂の沈下</li> <li>・ 平成24年以前の道路橋示方書を用いて設計した橋梁には踏掛版の設置義務がない</li> </ul> |

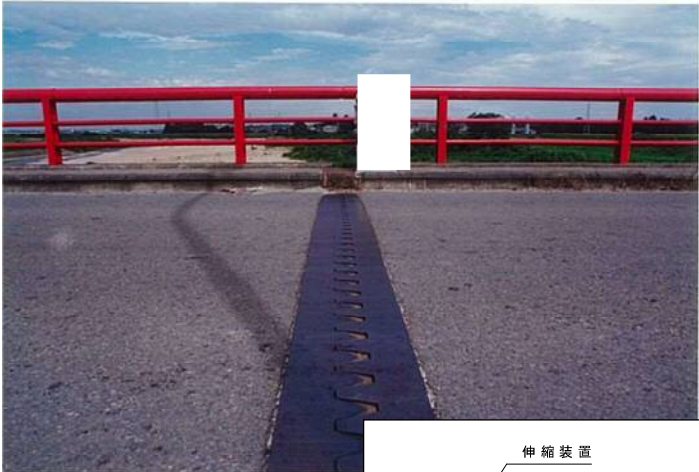
(3) 伸縮装置の遊間に着目

| <p>損傷状況</p> | <p>伸縮装置の遊間に異常がある</p> |
| <p>損傷写真<br/>・ 損傷図</p> | <p>① 遊間なし</p> <p>② 遊間が広すぎる</p> |
| <p>考えられる<br/>損傷原因</p> | <ul style="list-style-type: none"> <li>・ 上部構造の移動</li> <li>・ 支承および沓座の破損</li> <li>・ 伸縮装置の破損</li> </ul> |

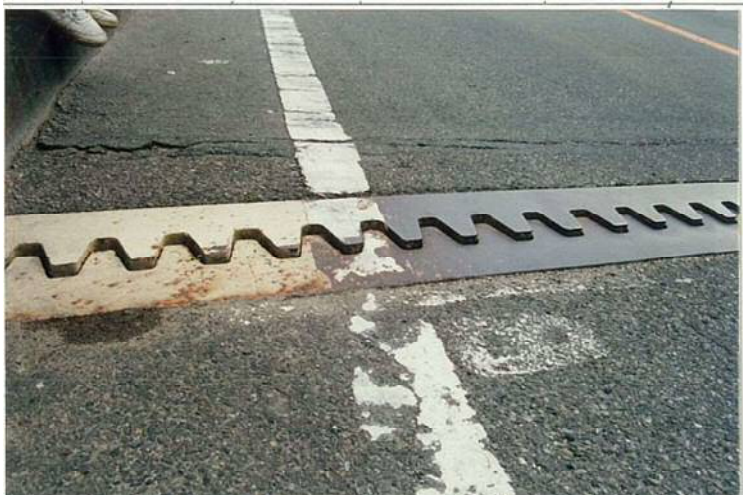
(4) 伸縮装置の段差に着目

| 損傷状況 | 伸縮装置に段差が発生している |
| <p>① 20mm 以上の段差</p> <p>損傷写真<br/>・ 損傷図</p> | |
| 考えられる<br>損傷原因 | <ul style="list-style-type: none"> <li>・ 支承および沓座の破損</li> <li>・ 伸縮装置の破損</li> </ul> |
